**Ministère du Développement durable
et des Infrastructures**

ÜBERWACHUNG DER SANIERUNGSARBEITEN IM
BEREICH DER EHEMALIGEN
DEPONIE „KALLEKHAFF“ IN BISSEN
KATASERPARZELLEN N° 771/2501, 765 UND 763

Sanierungsendbericht N° 201702401R01R0

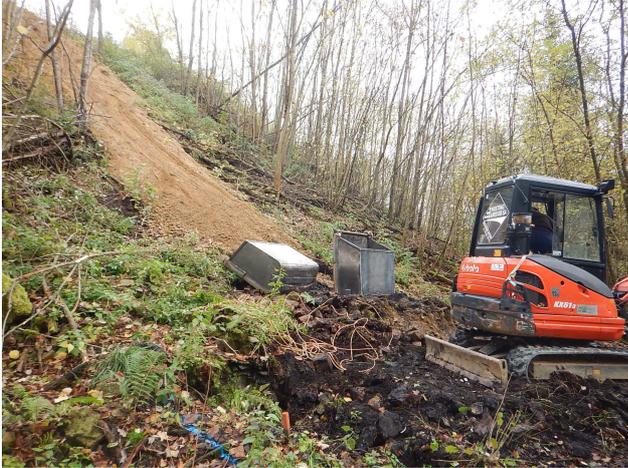
Foto 1: Beginn Sanierung Zone 1 – im Hintergrund die Rampe und die Wannen zum Abtransport der kontaminierten Massen

Nach der Geländefreimachung wurde mittels einem Minibagger sowie händisch mit der Schaufel, das kontaminierte Material ausgebaut und in die Edelstahlwannen überführt, um es dann mit der Seilwinde auf die obere Plattform zu befördern und dort zu einem Abfallhaufwerk aufzuschütten.

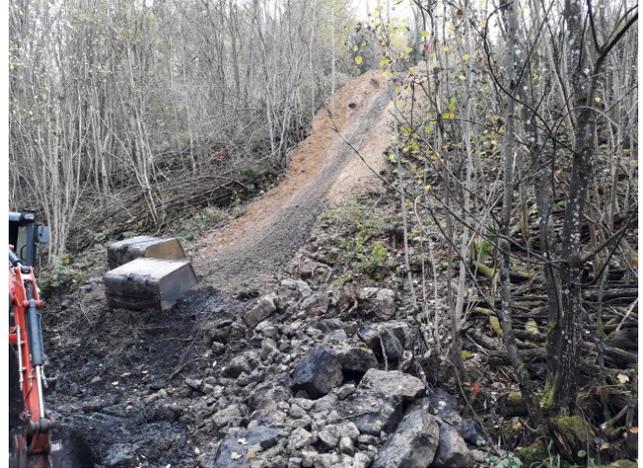
Foto 2: Beginn Sanierung Zone 1 – im Hintergrund die Rampe und die Wannen zum Abtransport der kontaminierten Massen

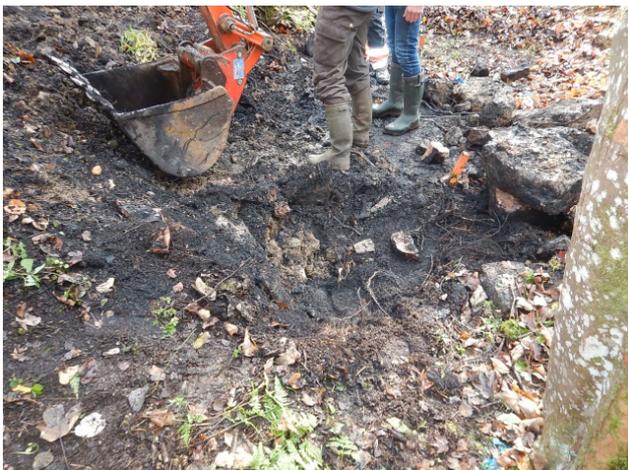
Foto 3: Sanierung Zone 1

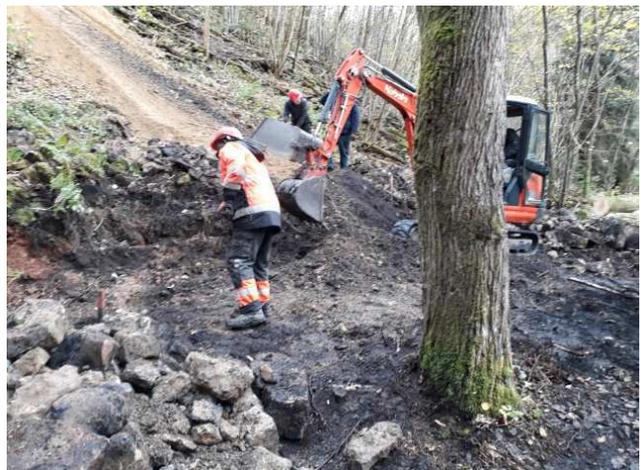
Foto 4: Sanierung Zone 1 – nicht kontaminierte Gerölle werden für eine Wiederverwertung aussortiert

Weiterhin wurden die groben Gerölle des Hangschutts, welche keine Kontamination aufwiesen, separiert, und für eine spätere Verwendung als Auffüllmaterial und zum Bau von Trockenmauern, letztere zur Stabilisierung der Wiederauffüllbereiche, wiederzuverwerten.

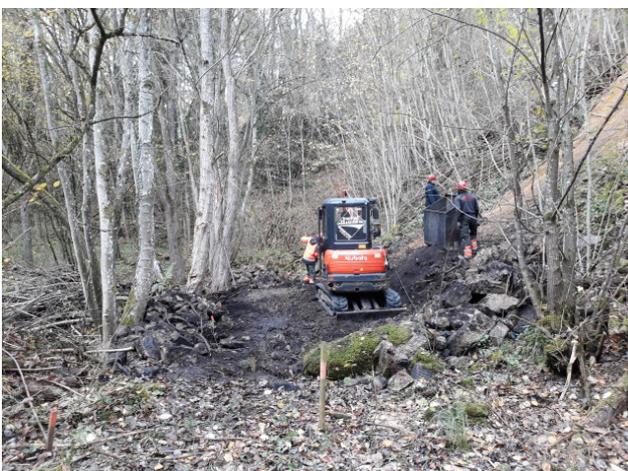
Foto 5: Sanierung Zone 1

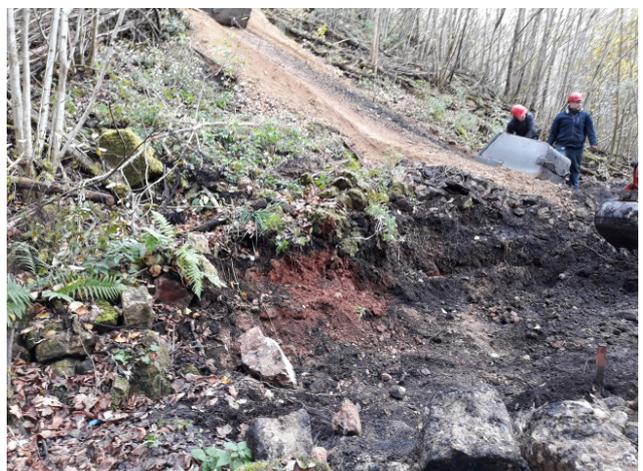
Foto 6: Sanierung Zone 1 – eine Sanierung in den Hang wird aus Stabilitätsgründen nicht durchgeführt

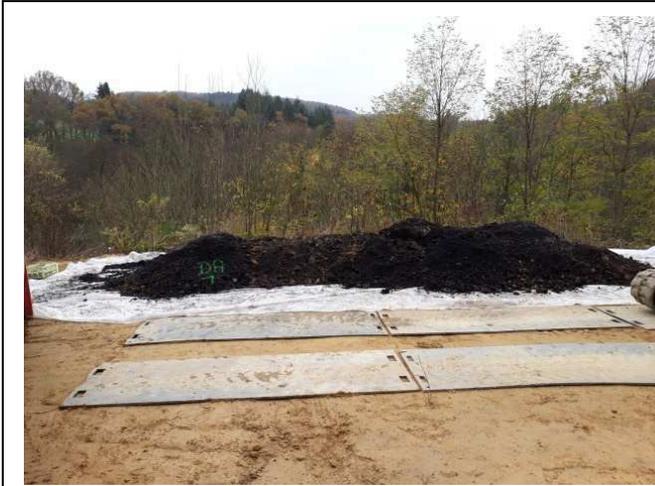
Foto 7: Abfalllager für die Verbrennungsaschen und den kontaminierten Boden

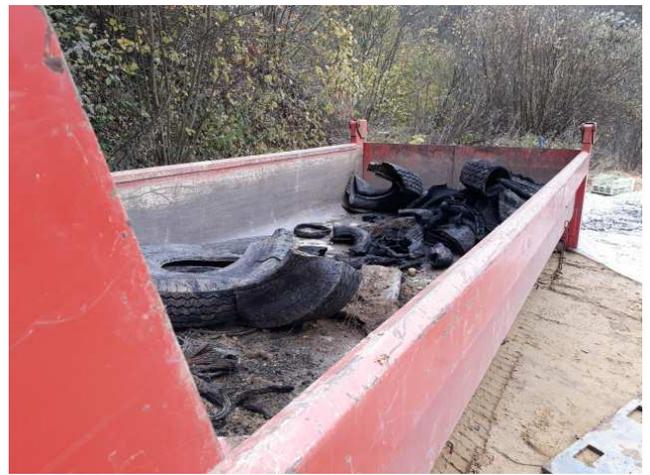
Foto 8: Abfallcontainer für Altreifen

Altreifen wurden bei den Aushubarbeiten separiert, ebenfalls mit den Wannen auf die obere Plattform befördert, dort aber in einem eigens bereitgestellten Abrollcontainer für einen separaten Abtransport gesammelt.

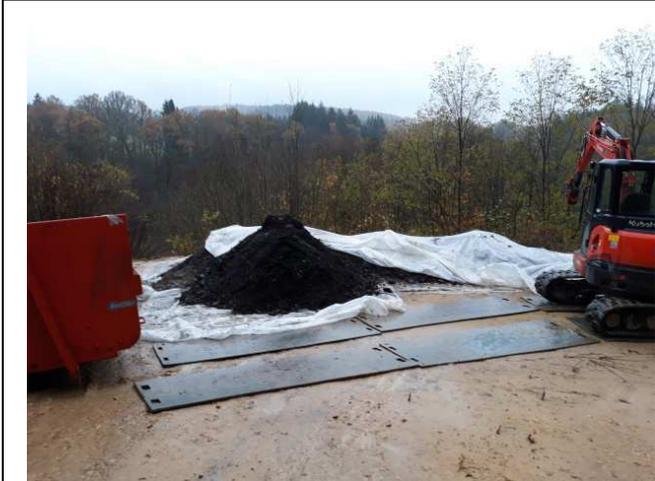
Foto 9: Abfalllager für die Verbrennungsaschen und den kontaminierten Boden

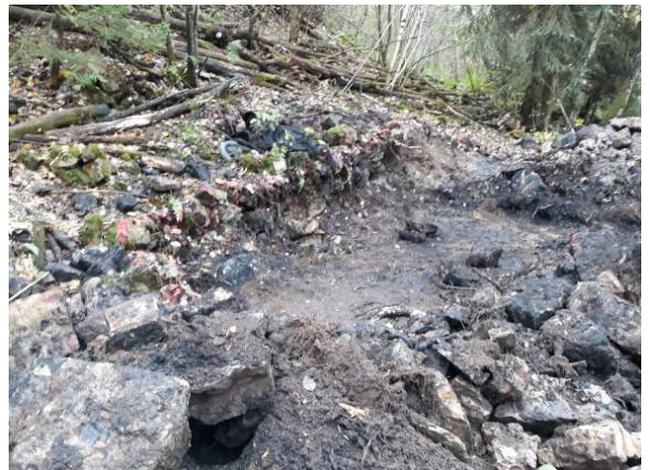
Foto 10: Sanierung Zone 2

In Sanierungszone 1 (vgl. ABBILDUNG 4) erfolgte direkt eine Beladung der Transportwannen mit dem Minibagger. In der Sanierungszone 2 konnte das Material zwar mittels Minibagger und händisch gelöst werden, musste dann aber mittels Schubkarren zur Rampe befördert werden. Dort wurden die Wannen dann wiederum mit dem Minibagger nach dessen Umsetzen beladen.

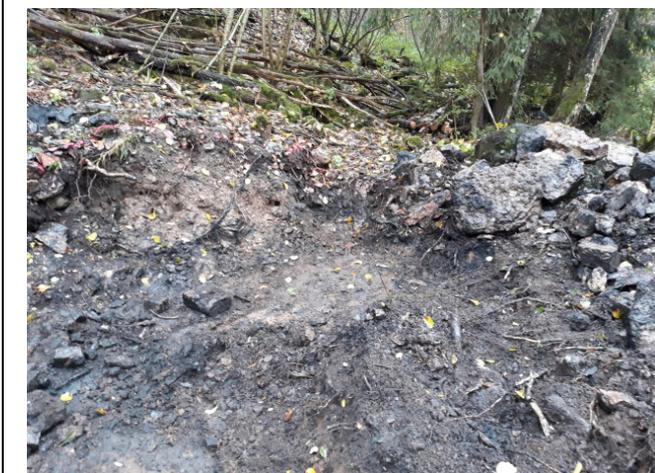
Foto 11: Sanierung Zone 2

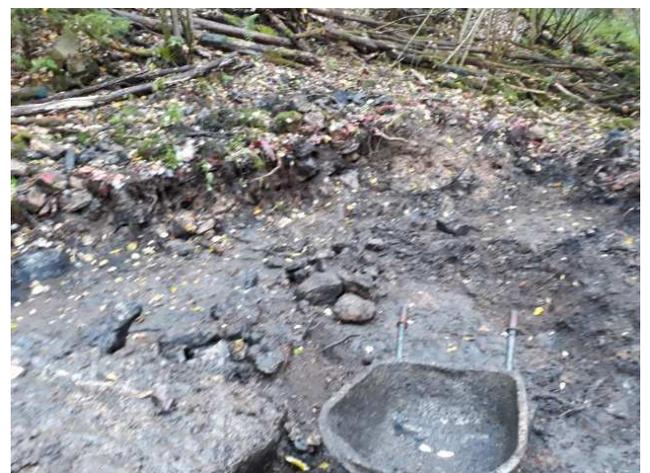
Foto 12: Sanierung Zone 2

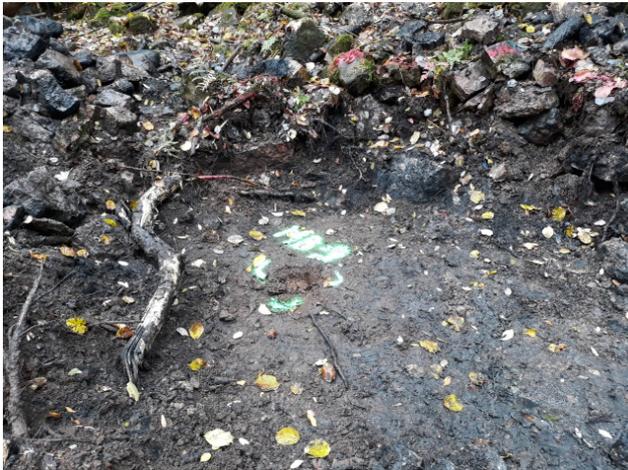
Foto 13: Kontrollproben auf der Sohle von Sanierungszone 2 – exemplarisch Probe MB1

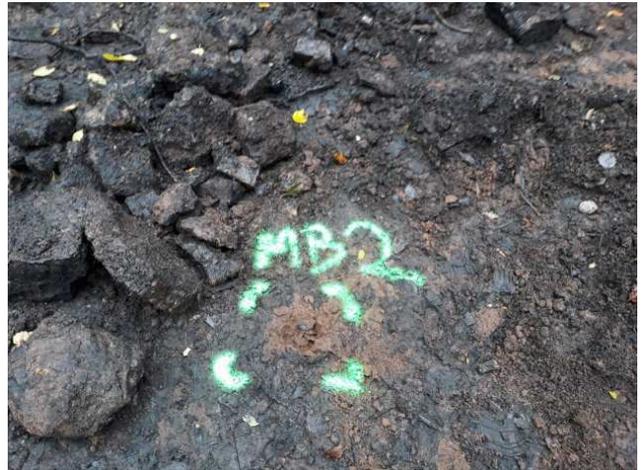
Foto 14: Kontrollproben auf der Sohle von Sanierungszone 2 – exemplarisch Probe MB2

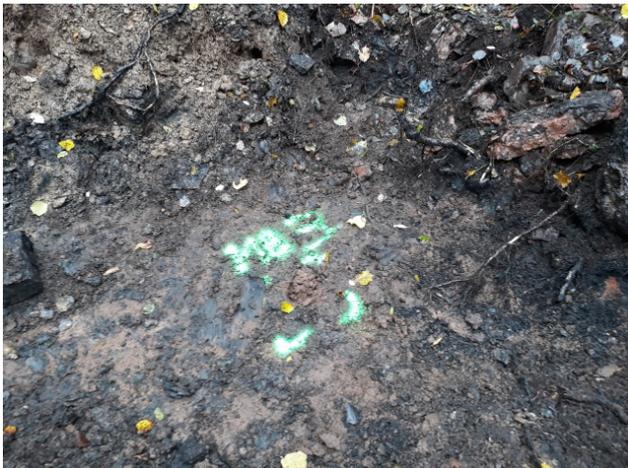
Foto 15: Kontrollproben auf der Sohle von Sanierungszone 2 – exemplarisch Probe MB3

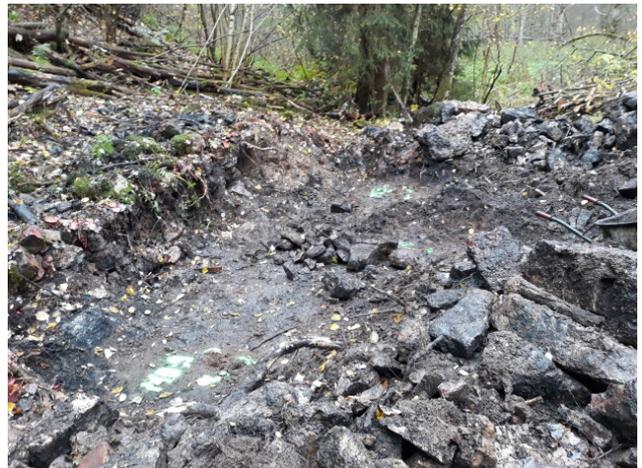
Foto 16: Kontrollproben auf der Sohle von Sanierungszone 2 – Übersicht

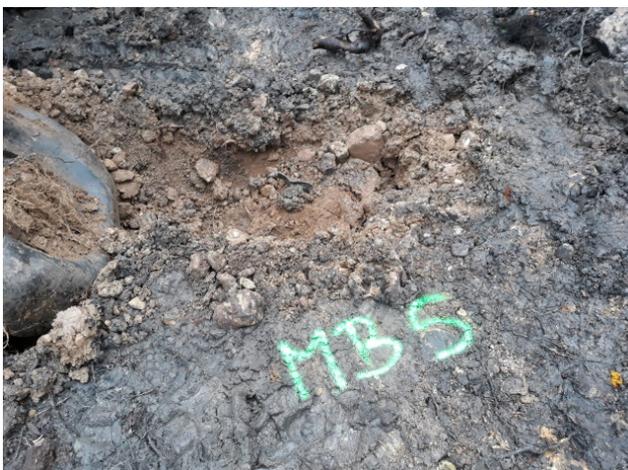
Foto 17: Kontrollproben auf der Sohle von Sanierungszone 2 – exemplarisch Probe MB5

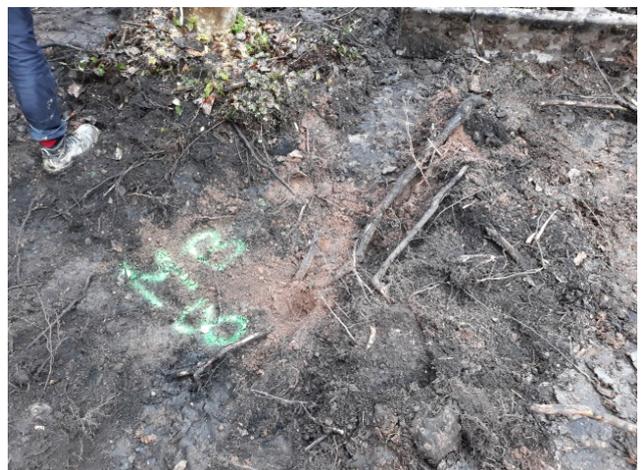
Foto 18: Kontrollproben auf der Sohle von Sanierungszone 1 – exemplarisch Probe MB8

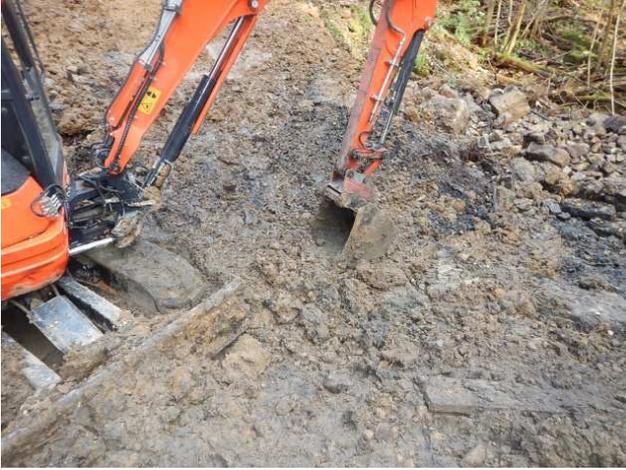
Foto 19: Wiederauffüllung und Abdeckung der Zone 1 mit bindigem Boden

Nach dem Aushub der Verbrennungaschen, des kontaminierten Bodens und der in dem Aushubmaterial befindlichen Altreifen, wurden beide Sanierungszonen mit einer Schicht aus bindigem Boden komplett bis auf ca. 30-50 cm über das ursprüngliche Niveau wiederaufgefüllt.

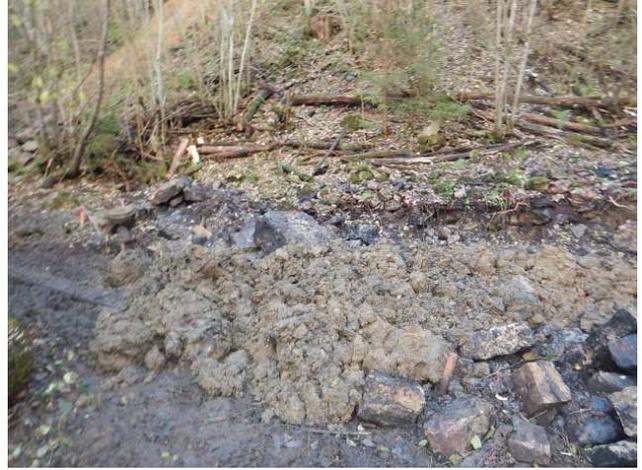
Foto 20: Wiederauffüllung und Abdeckung der Zone 2 mit bindigem Boden

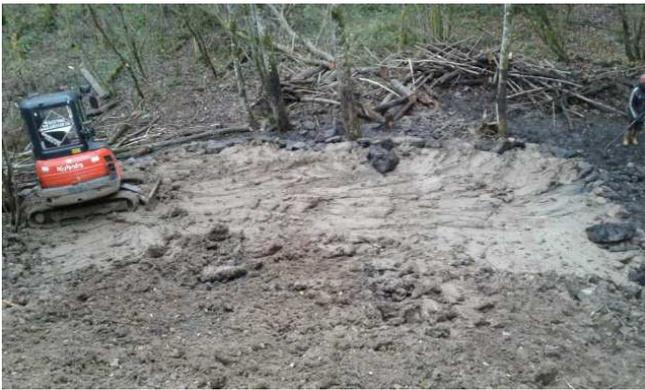
Foto 21: Wiederauffüllung und Abdeckung der Zone 1 mit bindigem Boden

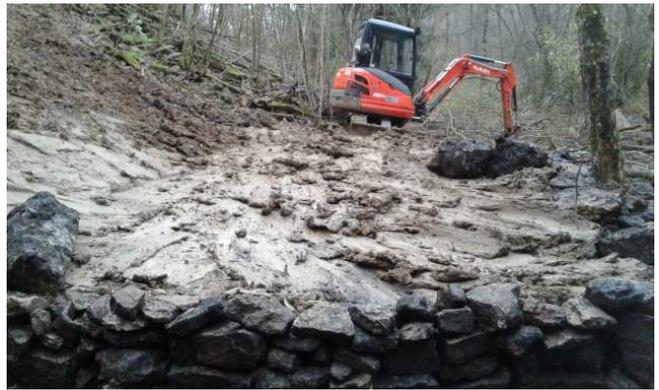
Foto 22: Wiederauffüllung und Abdeckung der Zone 2 mit bindigem Boden – eine Trockenmauer aus dem separierten Geröll dient zur Stabilisierung

Um ein Ausschwemmen des aufgetragenen bindigen Bodens, z.B. durch Extremhochwasser der Attert oder durch Niederschläge, zu verhindern, wurden die Auffüllbereiche mit einer Trockenmauer aus dem separierten Geröll umrandet. Hierdurch sollte eine ausreichende Stabilisierung für die Zukunft gewährleistet werden.

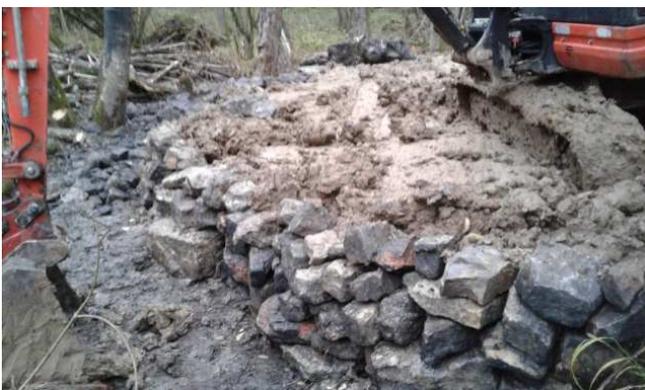
Foto 23: Wiederauffüllung und Abdeckung der Zone 1 mit bindigem Boden – eine Trockenmauer aus dem separierten Geröll dient auch hier zur Stabilisierung

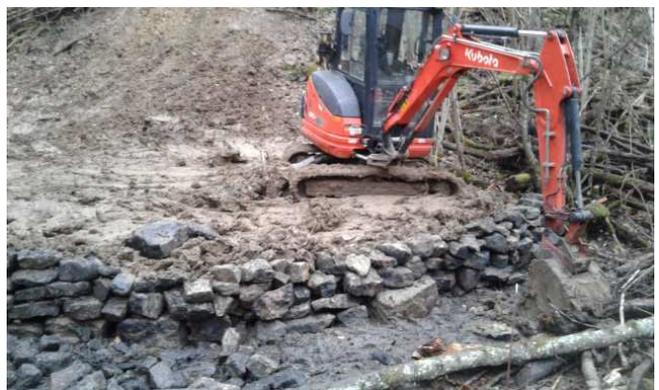
Foto 24: Wiederauffüllung und Abdeckung der Zone 1 mit bindigem Boden – eine Trockenmauer aus dem separierten Geröll dient auch hier zur Stabilisierung

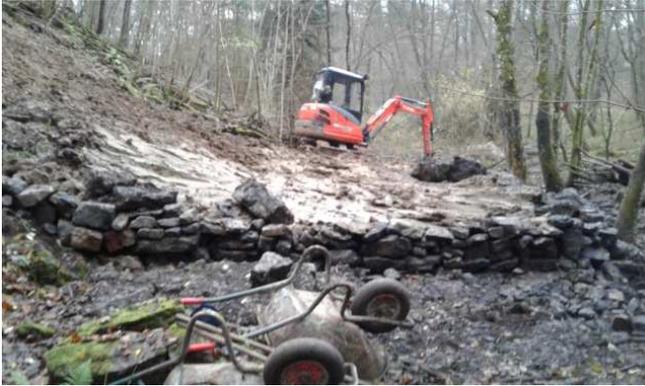
Foto 25: Aufbringen einer Schicht aus Mutterboden über dem bindigen Boden in Zone 1

Nachdem die Sanierungsbereiche mit Trockenmauern eingefasst und mit bindigem Boden abgedeckt waren, wurde noch eine Mutterbodenschicht von 10 cm aufgebracht, um eine Wiederbesiedlung mit Pflanzen zu erleichtern (s. Foto 26 in ANLAGE 2).

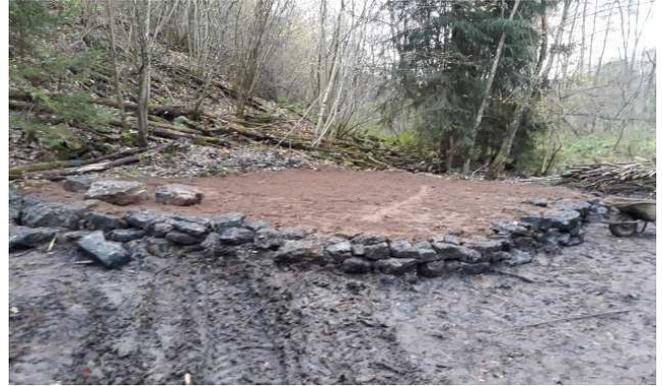
Foto 26: Aufbringen einer Schicht aus Mutterboden über dem bindigen Boden in Zone 1

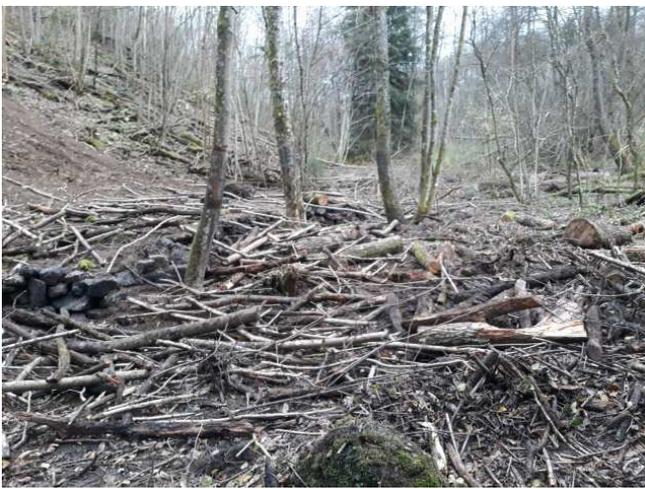
Foto 27: Abdeckung von Zone 1 und umgebender Arbeitsbereiche mit Totholz zur Gewährleistung einer optimalen natürlichen Wiederbesiedelung

- Um sich den Verhältnissen einer naturbelassenen Aue wieder anzunähern werden die Arbeitsbereiche mit dem Totholz überdeckt. Hierdurch werden günstige mikroklimatische Bedingungen geschaffen und zusätzlich eine Wiederbesiedlung mit der auetypischen Flora und Fauna erleichtert.

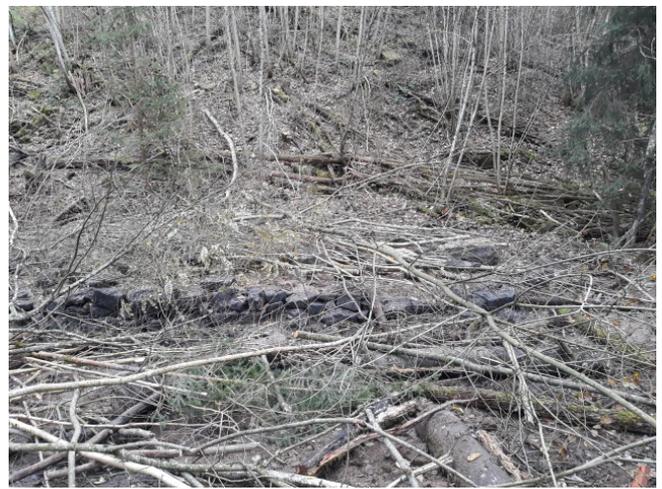
Foto 28: Abdeckung von Zone 1 und umgebender Arbeitsbereiche mit Totholz zur Gewährleistung einer optimalen natürlichen Wiederbesiedelung

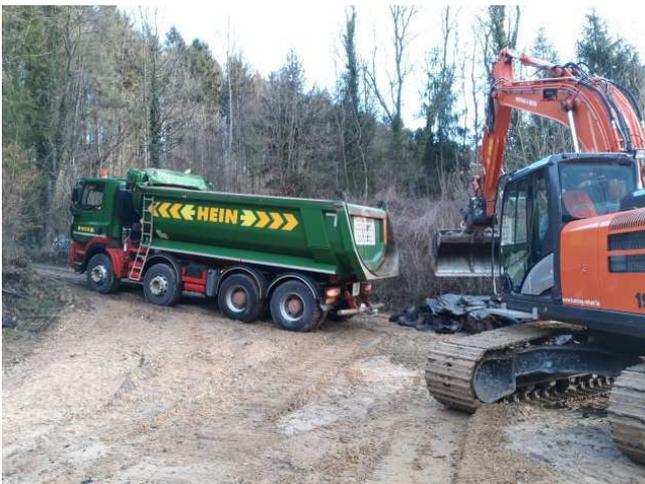
Foto 29: Abfahrt der Verbrennungaschen und des kontaminierten Bodens

Die Entsorgung der Verbrennungsaschen sowie des kontaminierten Bodens erfolgte durch den zugelassenen Transporteur HEIN DECHETS s.à r.l. Da beide Abfallarten bei der Sanierung nicht getrennt werden konnten, wurden sie unter einem gemeinsamen Abfallschlüssel entsorgt. Da der Anteil des Bodens > 50 % betrug, fand in Abstimmung mit den Notifizierungsbehörden sowie der Entsorgungseinrichtung eine Entsorgung unter dem Abfallschlüssel 17 05 03 (Boden und Steine, die gefährliche Stoffe enthalten) nach Europäischer Abfallverzeichnis-Verordnung statt.

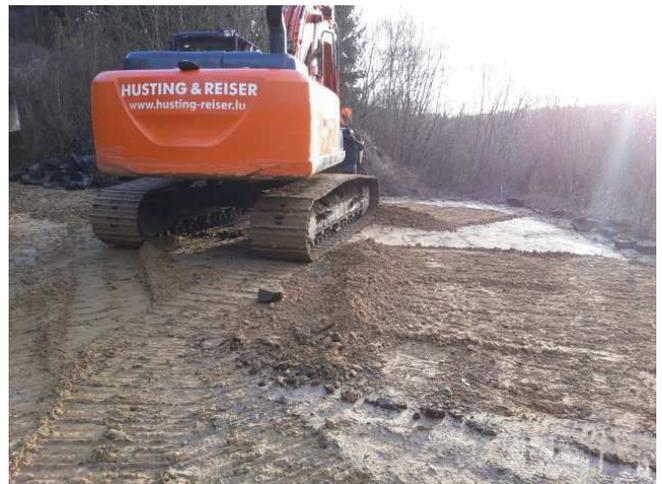
Foto 30: Nachreinigung der Abfallagerungsfläche
