PROJETS DE RESTITUTION DE LA CONTINUITÉ ÉCOLOGIQUE

L'Ernz Noire à Breidweiler-Pont

Restitution de la continuité écologique sur l'Ernz Noire à Breidweiler-Pont

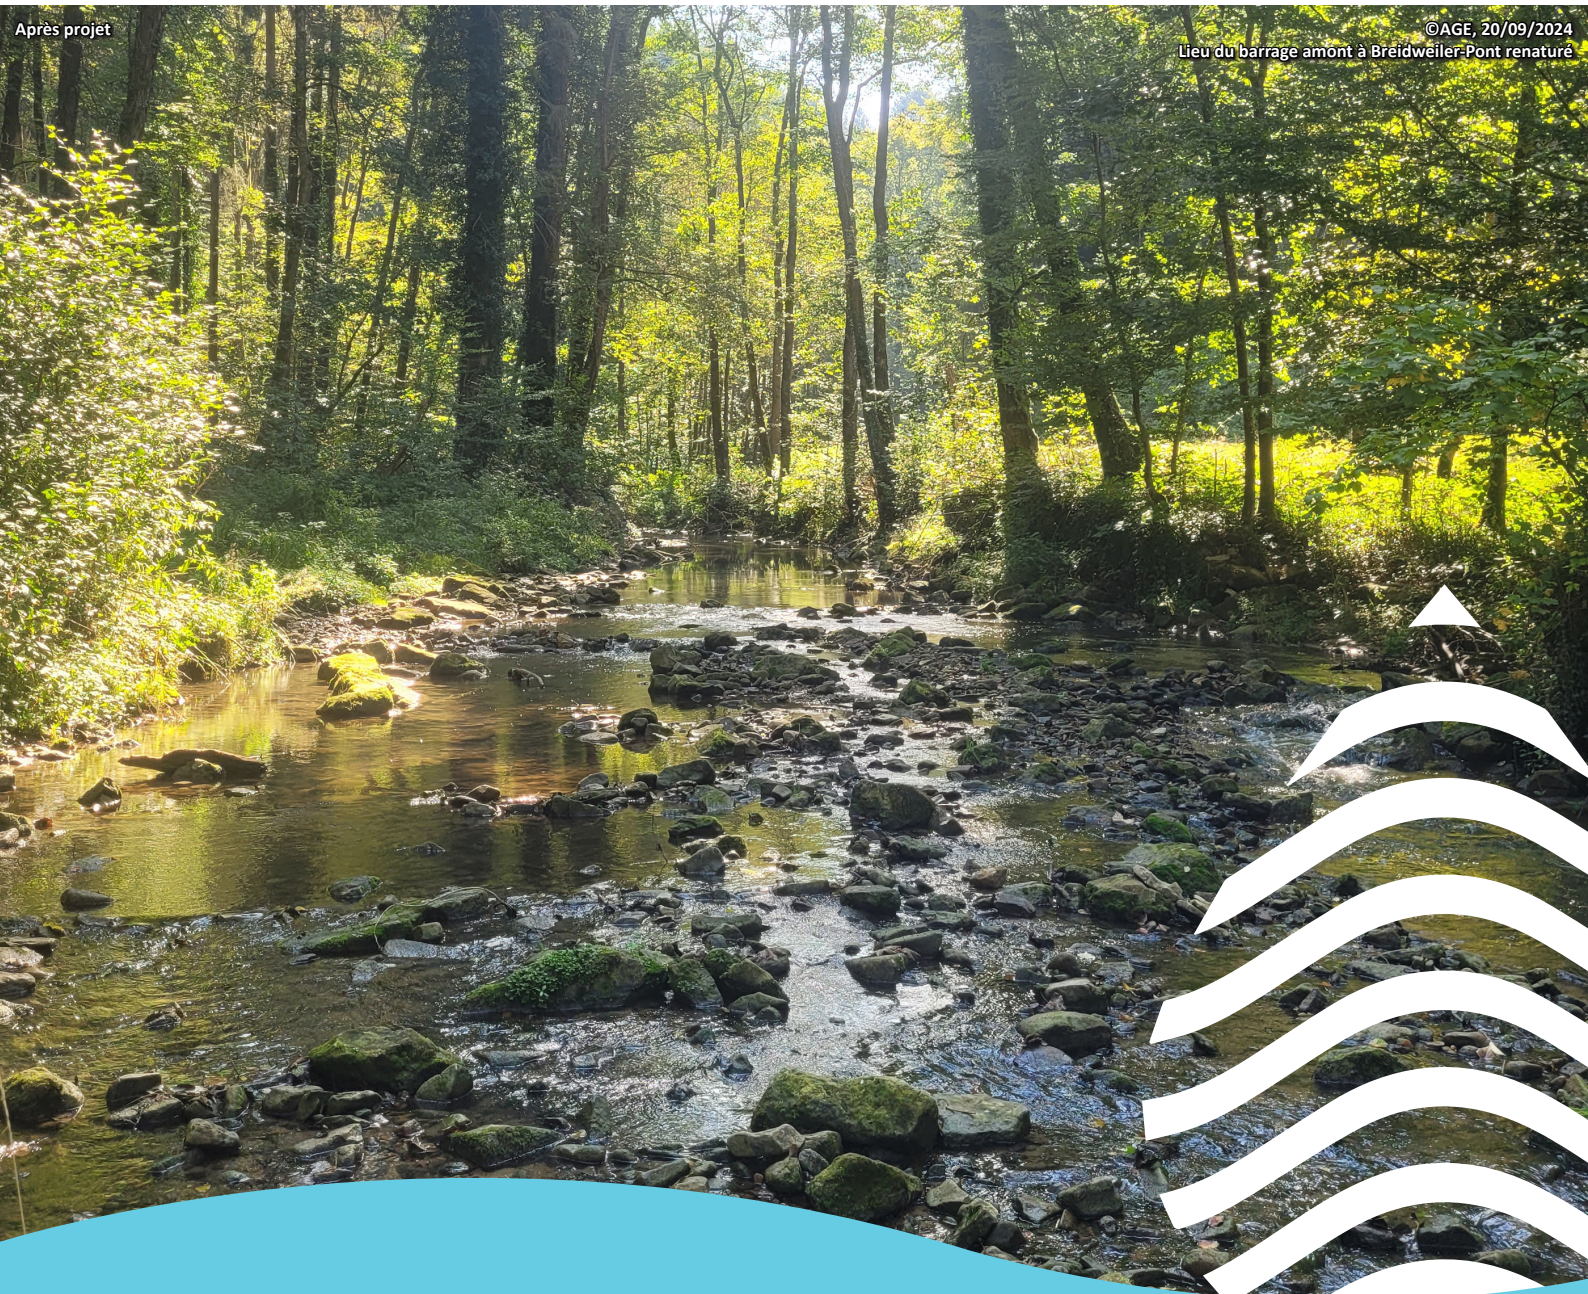
Après projet

© AGE, 20/09/2024
Lieu du barrage amont à Breidweiler-Pont renaturé

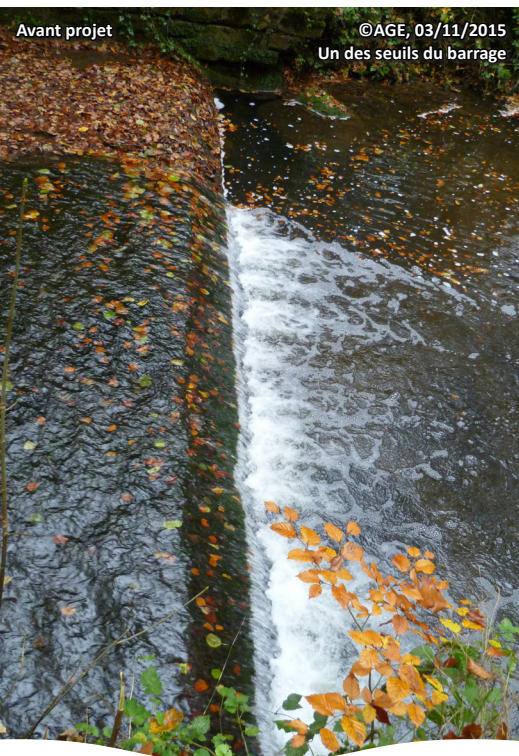
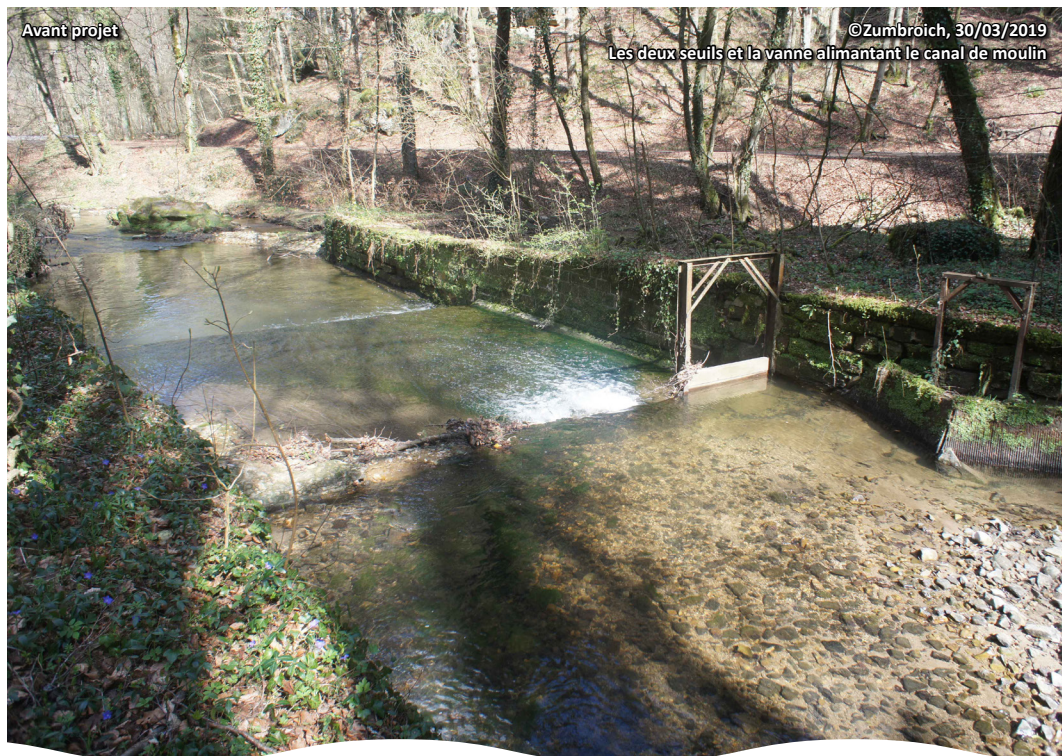
Initialement, se trouvait sur le lieu en question un barrage formé de deux seuils consécutifs. L'ouvrage en béton mesurait environ 6 m sur 12 et provoquait 2 chutes d'environ 35 cm. À l'époque, ce barrage servait à alimenter le canal d'un moulin. On pouvait d'ailleurs y observer l'ancienne vanne au niveau de la prise d'eau.

Le long de l'ouvrage, en rive droite et gauche, se tenaient deux murs en maçonnerie.

Aucun aménagement de type **passé à poissons** n'était présent afin d'assurer la franchissabilité du cours d'eau.

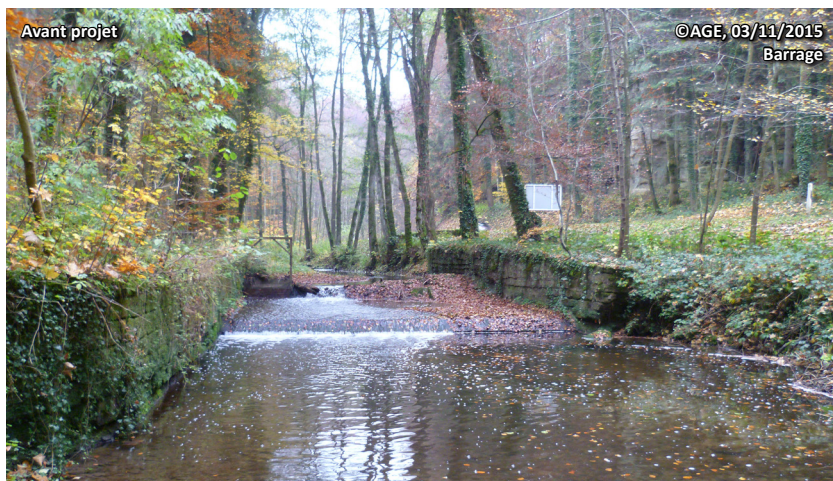
Avant projet

- ♣ chute infranchissable pour les organismes aquatiques ;
- ♣ perturbation du transport naturel des sédiments ;
- ♣ inhibition de la dynamique naturelle du cours d'eau ;
- ♣ zone lenticule artificielle avec refoulement en amont du barrage.

©AGE, 03/11/2015
Barrage

Dans le cas présent, l'absence de contre-indication à l'arasement complet de l'ouvrage a permis la démolition et l'évacuation des deux seuils présents sur le site.

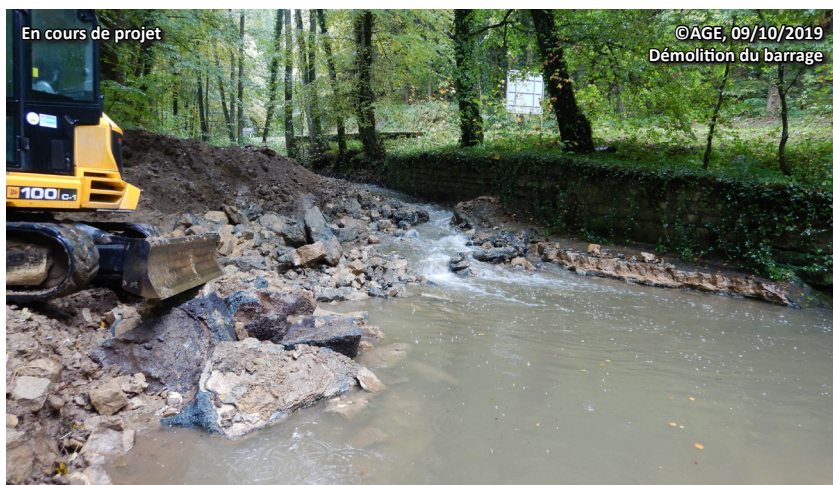
En cours de projet

©AGE, 09/10/2019
Démolition du barrage

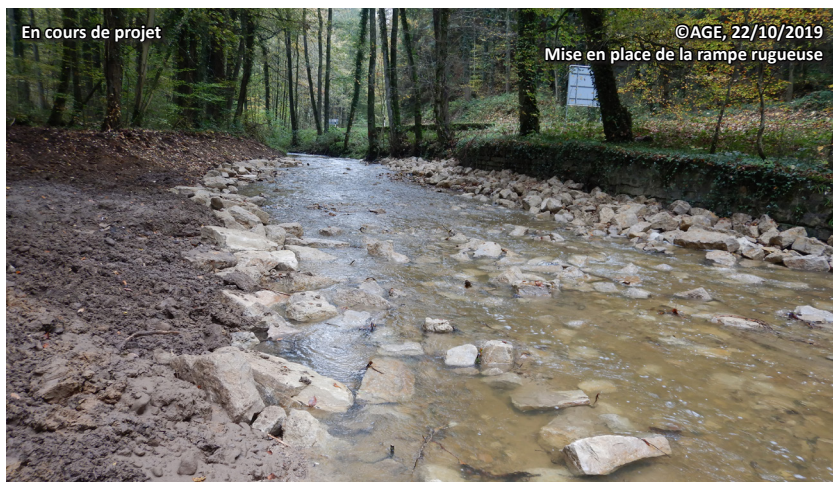
En cours de projet

©AGE, 22/10/2019
Mise en place de la rampe rugueuse

- ⌘ démolition du muret en rive droite et restitution d'une berge quasi-naturelle ;
- ⌘ création d'une **rampe rugueuse** assurant la continuité écologique du cours d'eau ;
- ⌘ réutilisation des pierres du muret ;
- ⌘ apport externe de pierres naturelles dans le lit du cours d'eau.

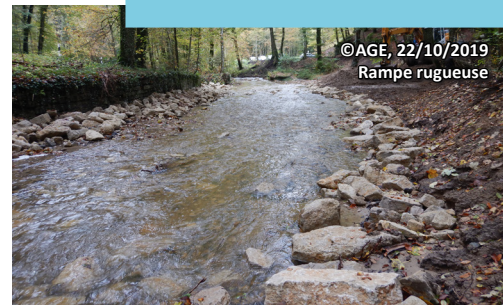
RAMPE RUGUEUSE
Une rampe rugueuse est un ouvrage en enrochement permettant à la faune aquatique de franchir une différence de hauteur au sein du cours d'eau.

©AGE, 22/10/2019
Rampe rugueuse
