# RENATURATION DU COURS D'EAU TRÄTTER BAACH à Wincrange

Le projet concerne le cours d'eau Trätter Baach, un affluent de la Woltz, sur un tronçon d'environ 600 mètres au lieu-dit Breitwies, en amont du moulin Neimillen. Il se situe au sein d'une zone Natura 2000 et sur des parcelles de natur&emwelt Fondation Hëllef fir d'Natur.

## Travaux effectués

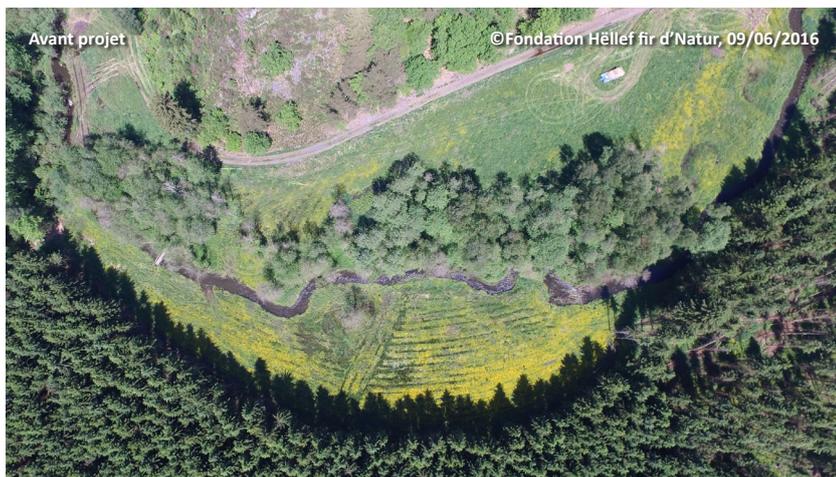
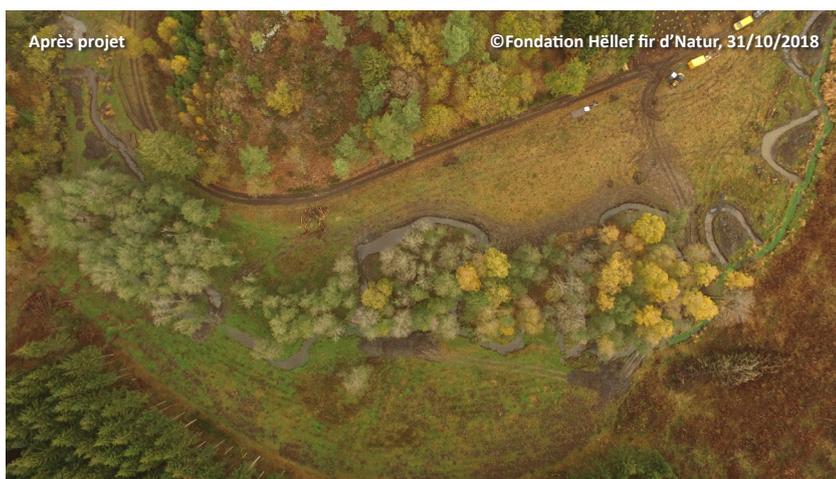
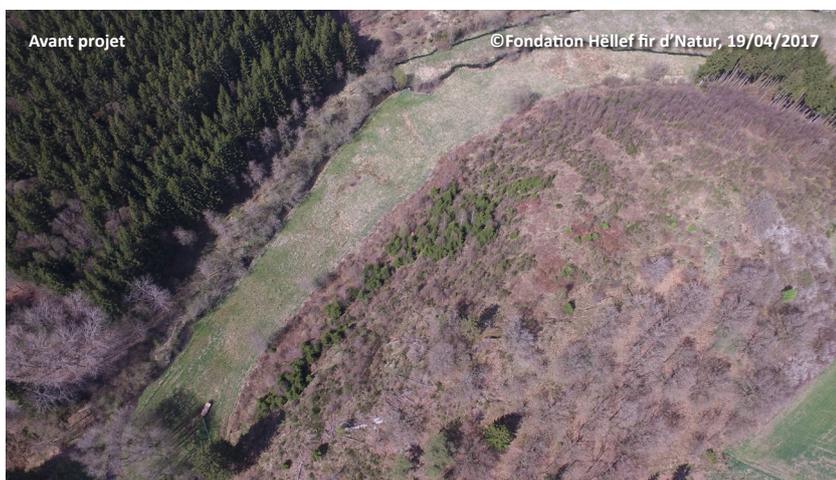
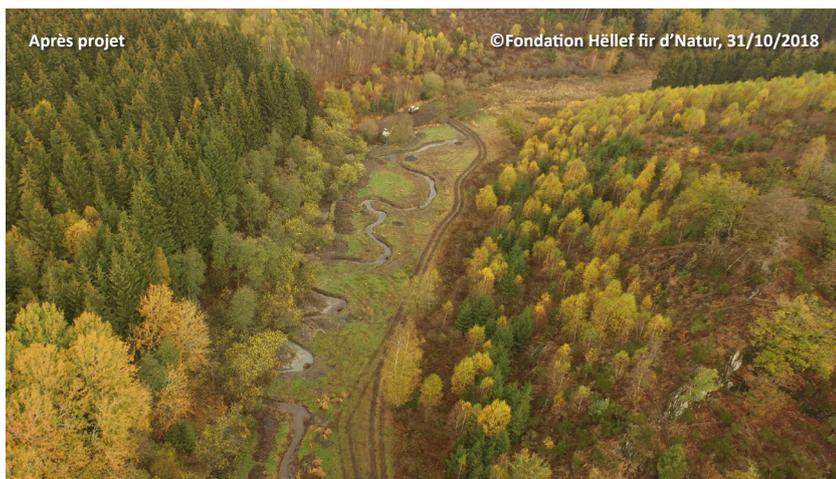
Le cours d'eau a été déplacé dans son lit d'origine qui était encore partiellement visible sur le terrain et sur les cartes anciennes, retrouvant ainsi ses méandres d'antan. Cette mesure s'appelle « reméandrage ».

- 🌿 Arasement du seuil
- 🌿 Création d'habitats par intégration d'**éléments de structure** (souches, troncs et blocs de pierre)
- 🌿 Création d'une annexe hydraulique sous forme d'une mare
- 🌿 Coupes de résineux et extensification de l'exploitation
- 🌿 Installation de **bandes rivulaires**

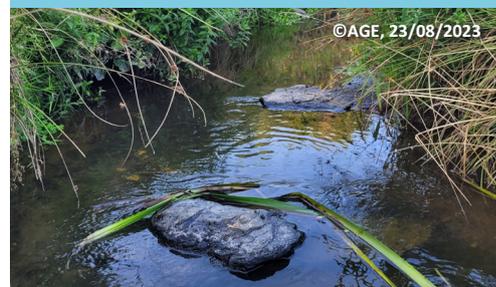
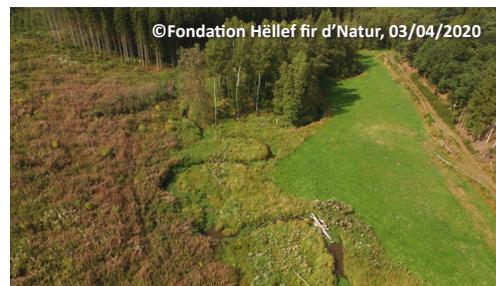
### ÉLÉMENT DE STRUCTURE

Un élément de structure est un élément naturel (bloc de pierre, tronc ou souche d'arbre, etc.) qui diversifie les habitats et l'écoulement du cours d'eau, favorisant ainsi sa dynamique.
