**Ministère du Développement durable
et des Infrastructures**

ÜBERWACHUNG DER SANIERUNGSARBEITEN IM
BEREICH DER EHEMALIGEN
DEPONIE „KALLEKHAFF“ IN BISSEN
KATASERPARZELLEN N° 771/2501, 765 UND 763

Sanierungsendbericht N° 201702401R01R0

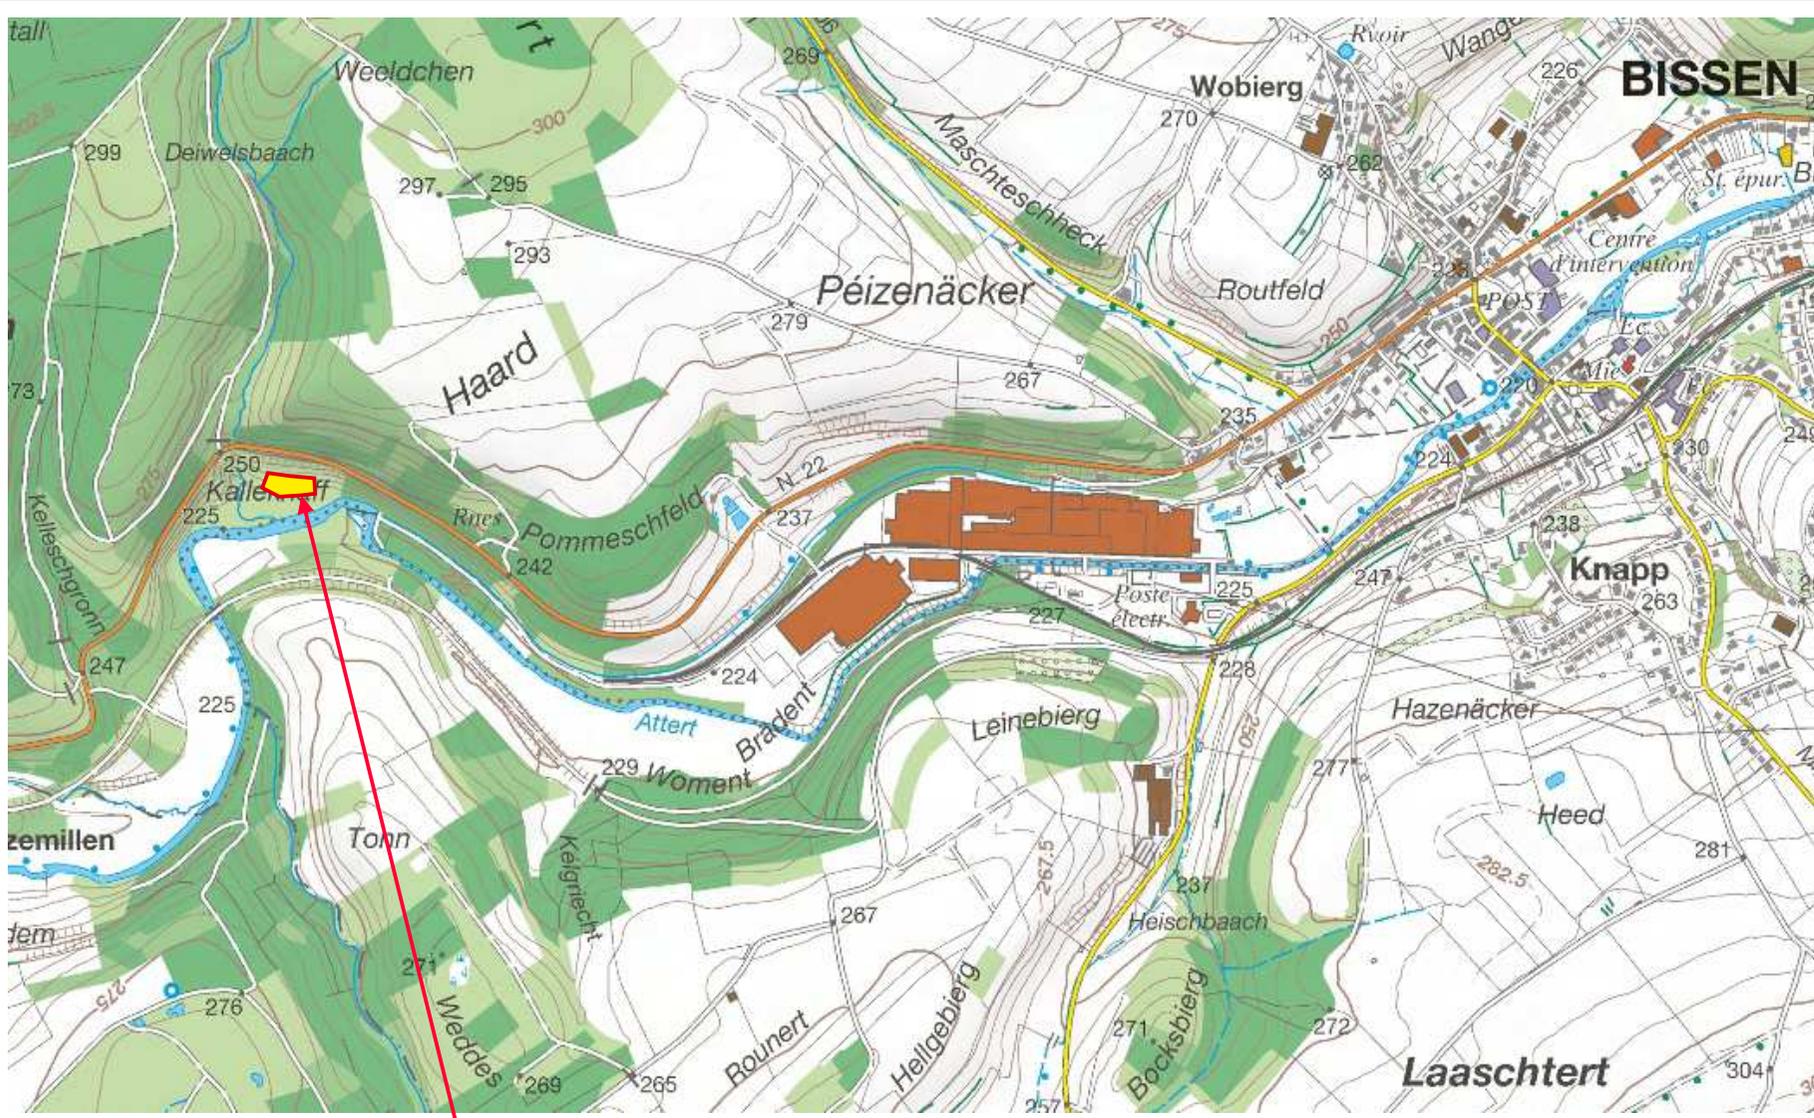
Der Sanierungsstandort ist im Auszug aus der topographischen Karte von Luxemburg (1:10.000) in ABBILDUNG 1 dargestellt.

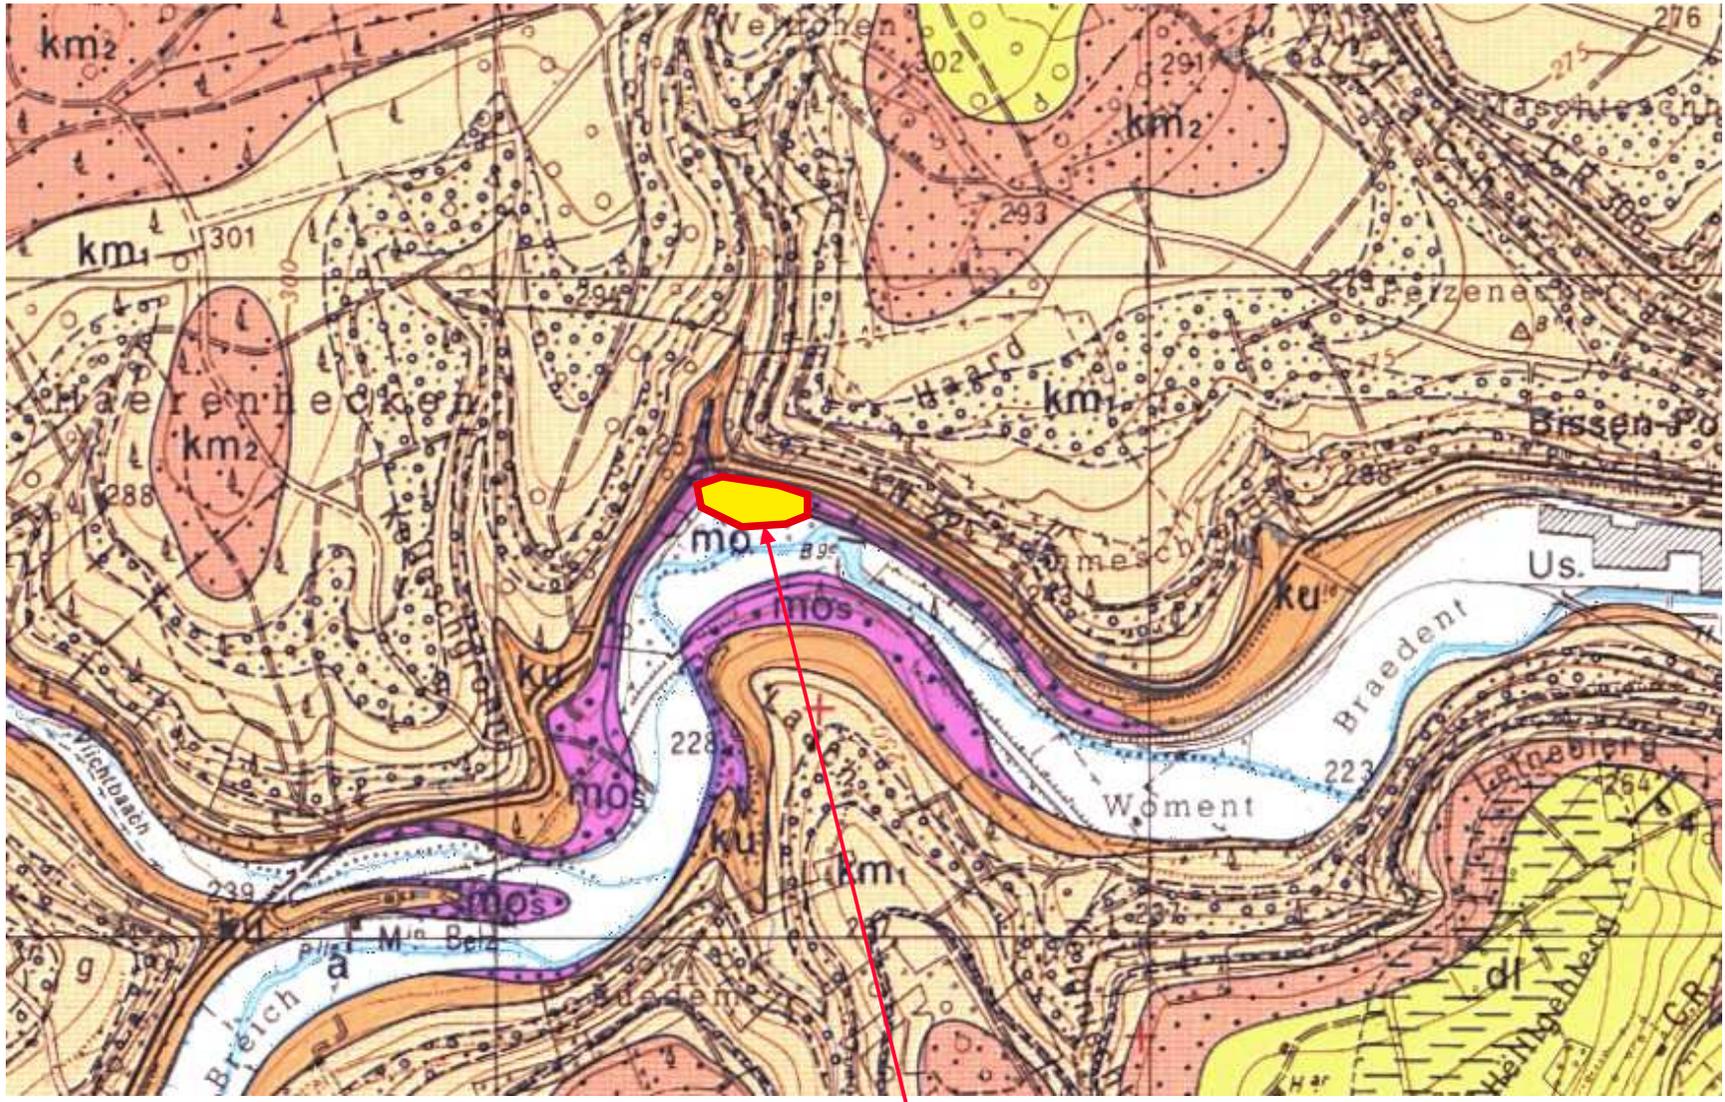
Ein Auszug aus der geologischen Karte von Luxemburg - Feuille n°8 "Mersch" - Nouvelle édition - Maßstab 1/25.000 ist in ABBILDUNG 2 illustriert. Sie zeigt die geologische Situation auf dem Sanierungsstandort.

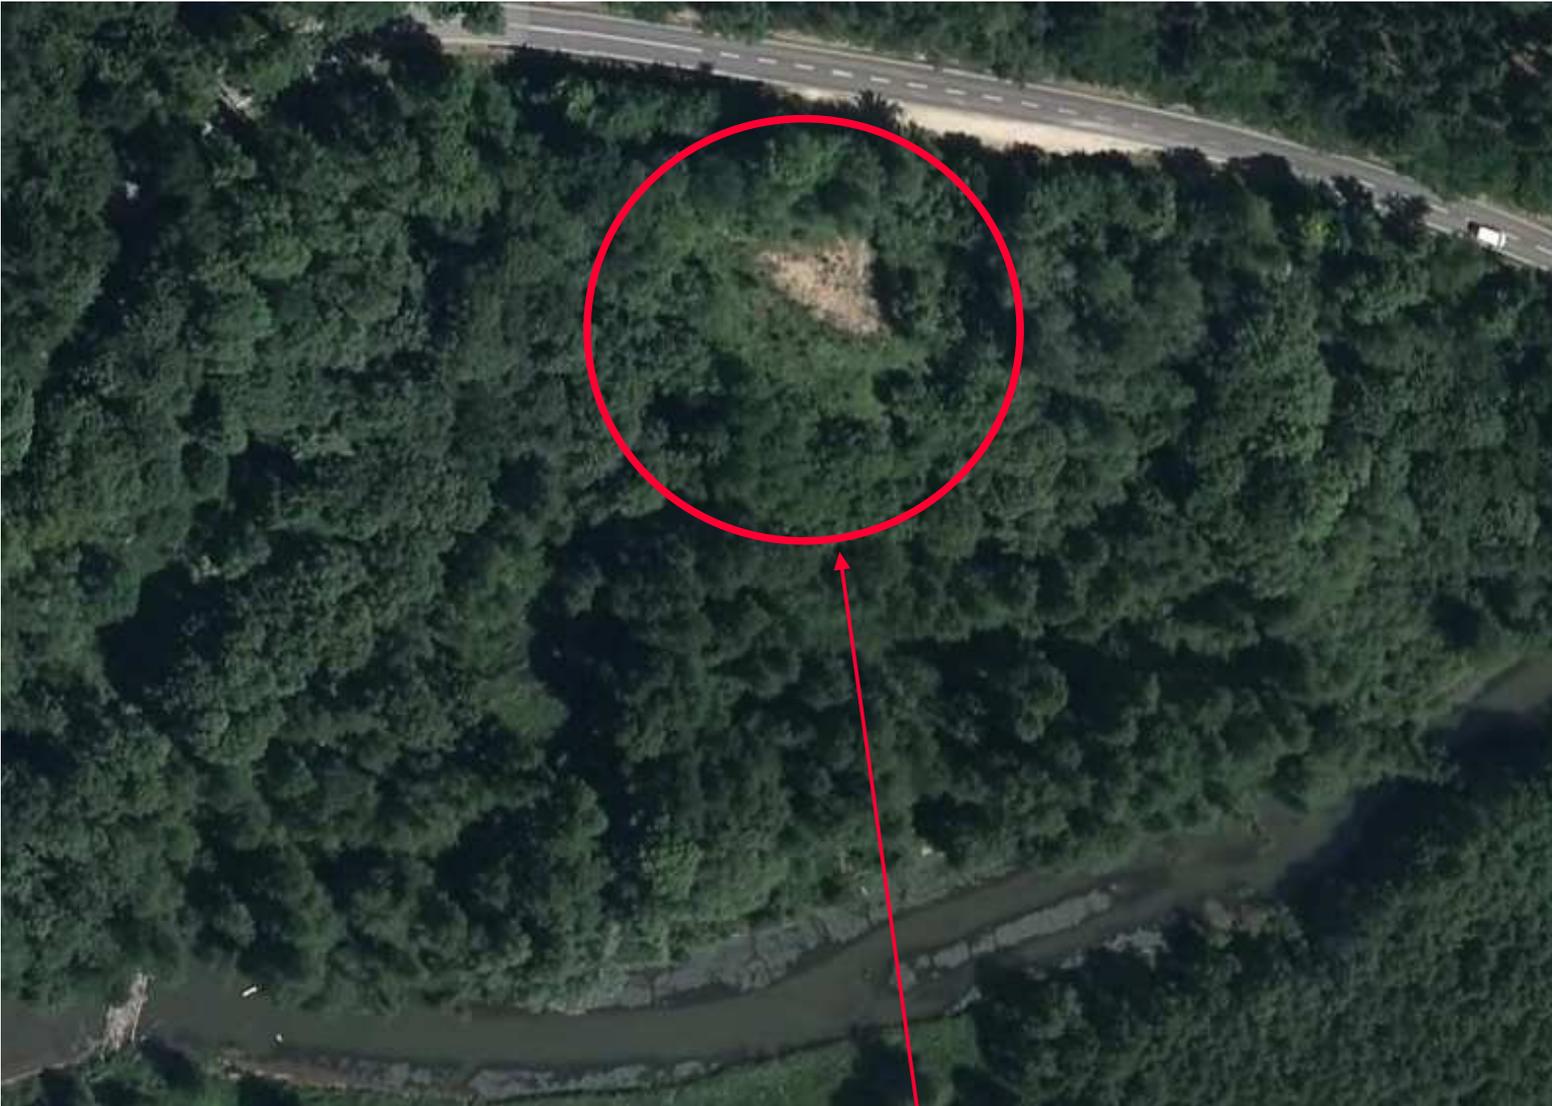
Ein Luftbild mit der Lage des Standortes ist in ABBILDUNG 3 illustriert.

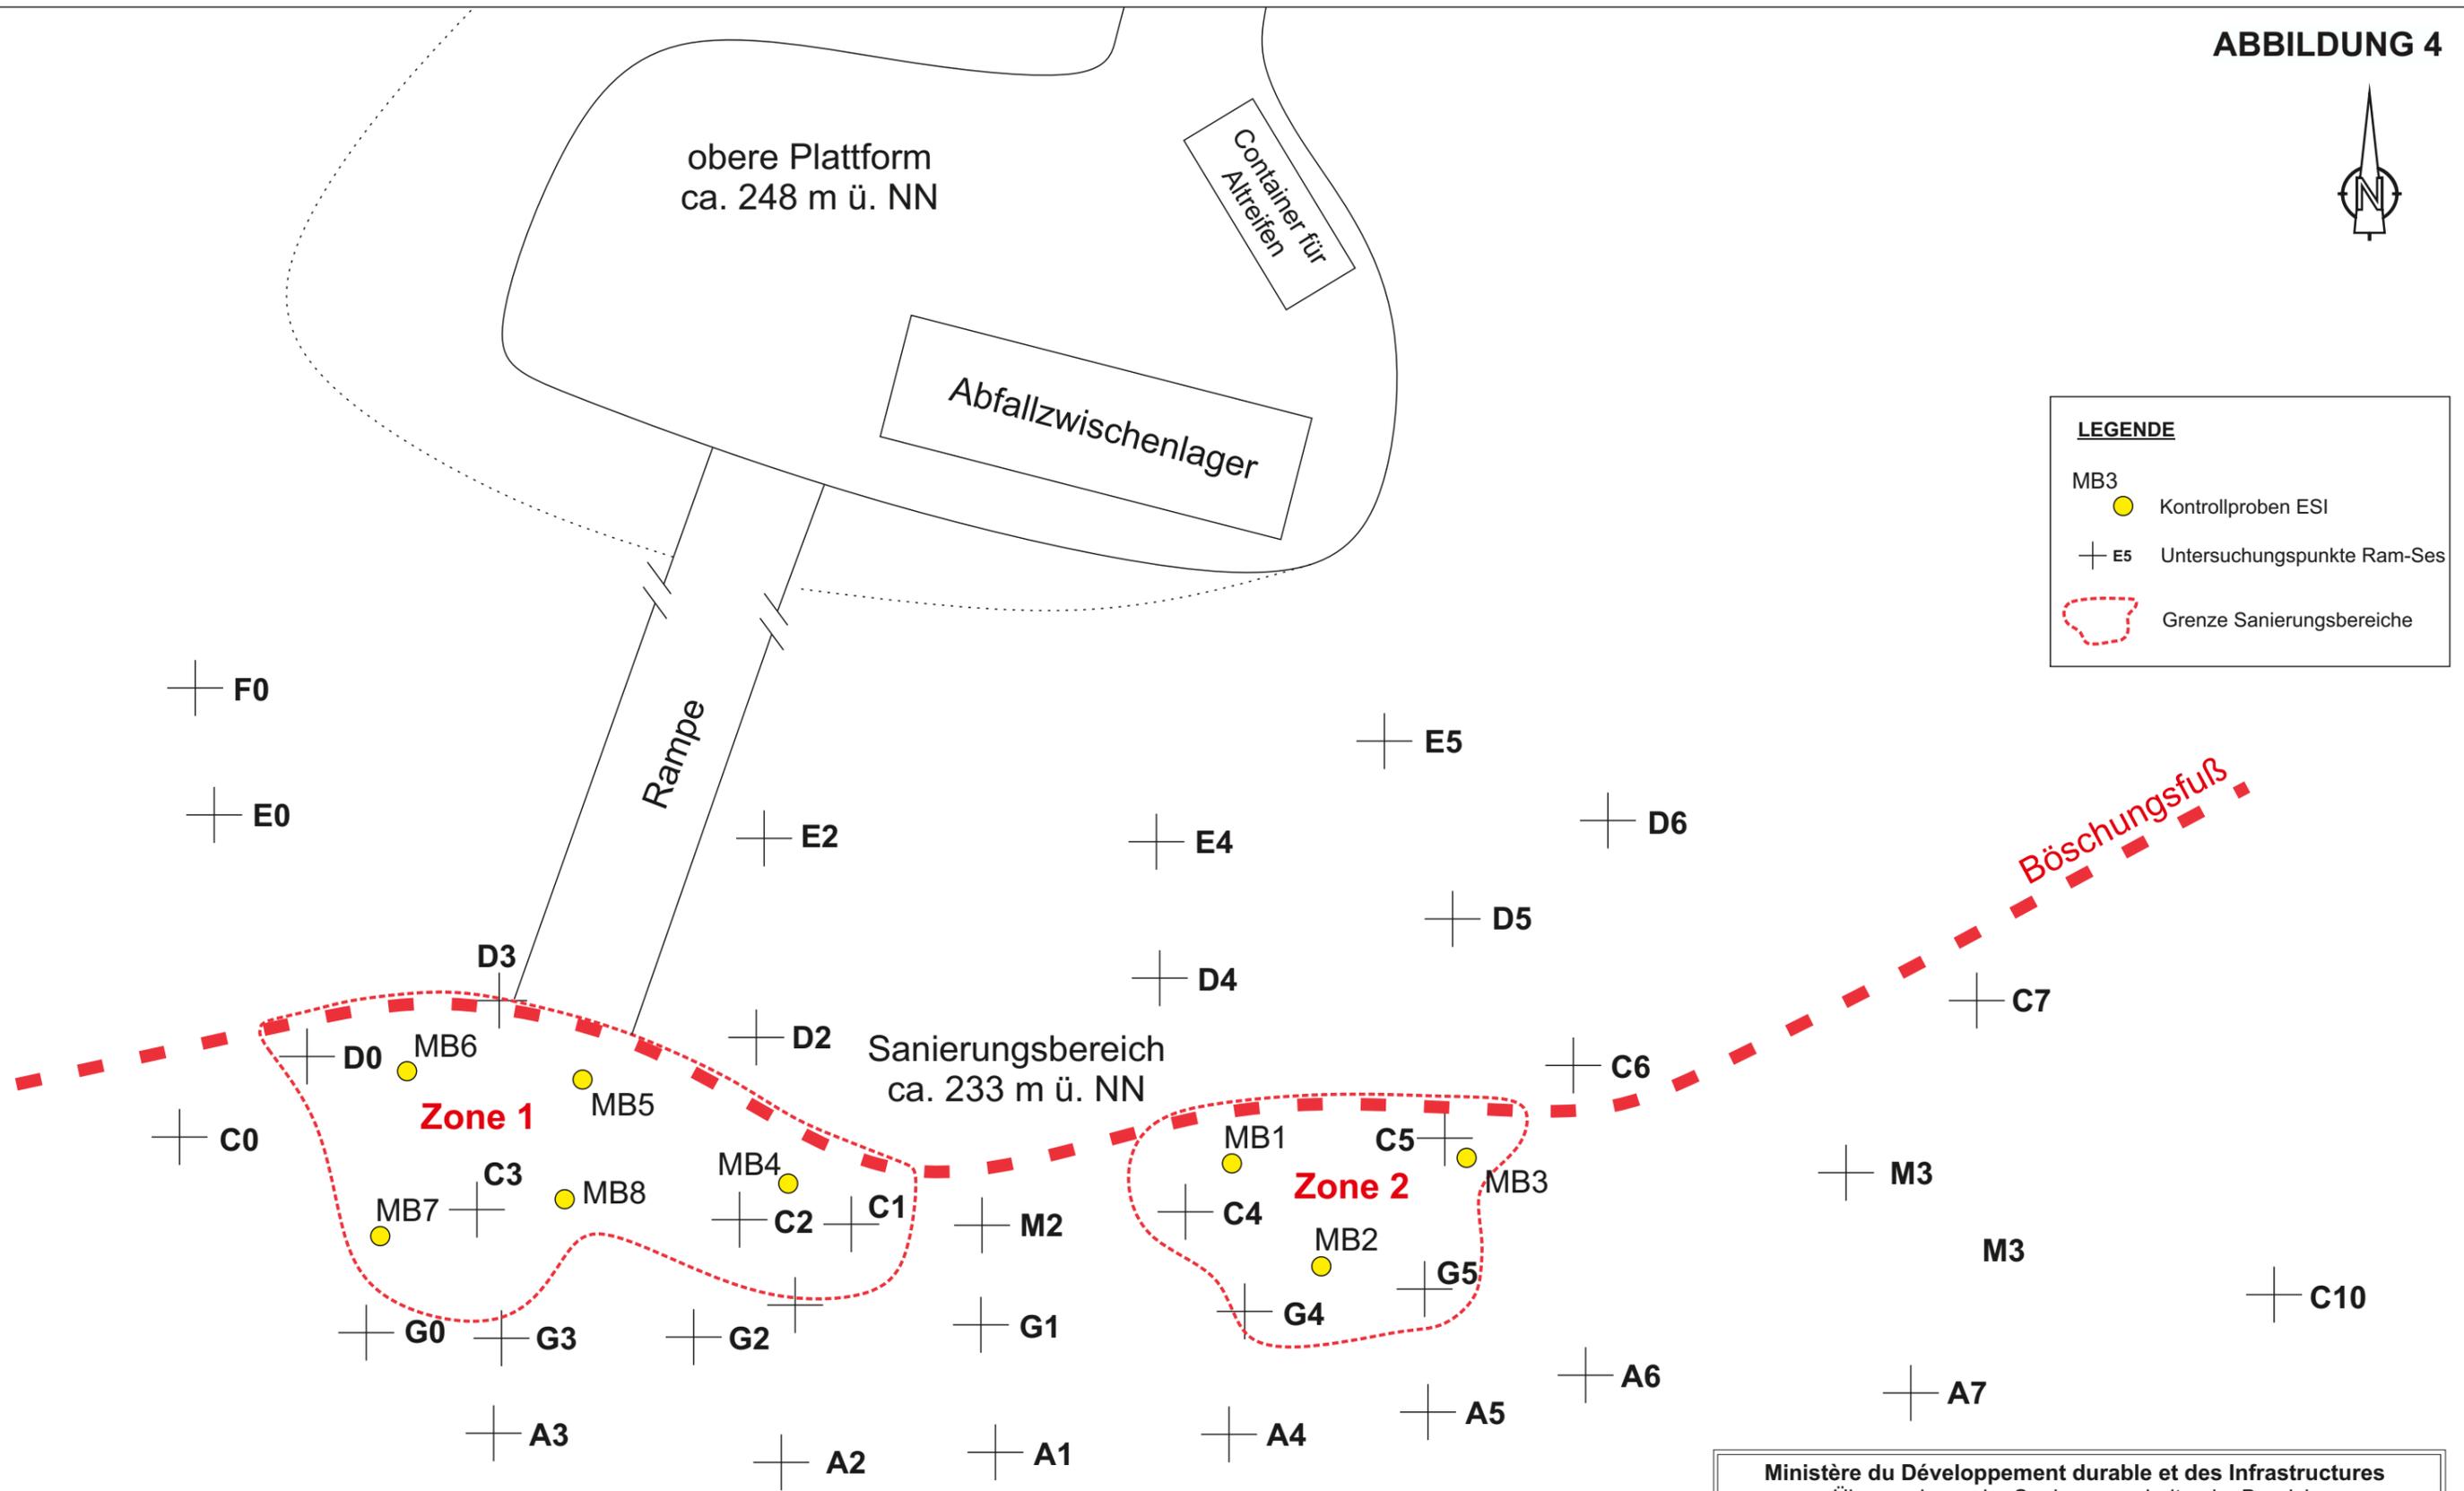
Ein schematischer Lageplan mit der Lage des Abfallagers ist in ABBILDUNG 4 dargestellt.

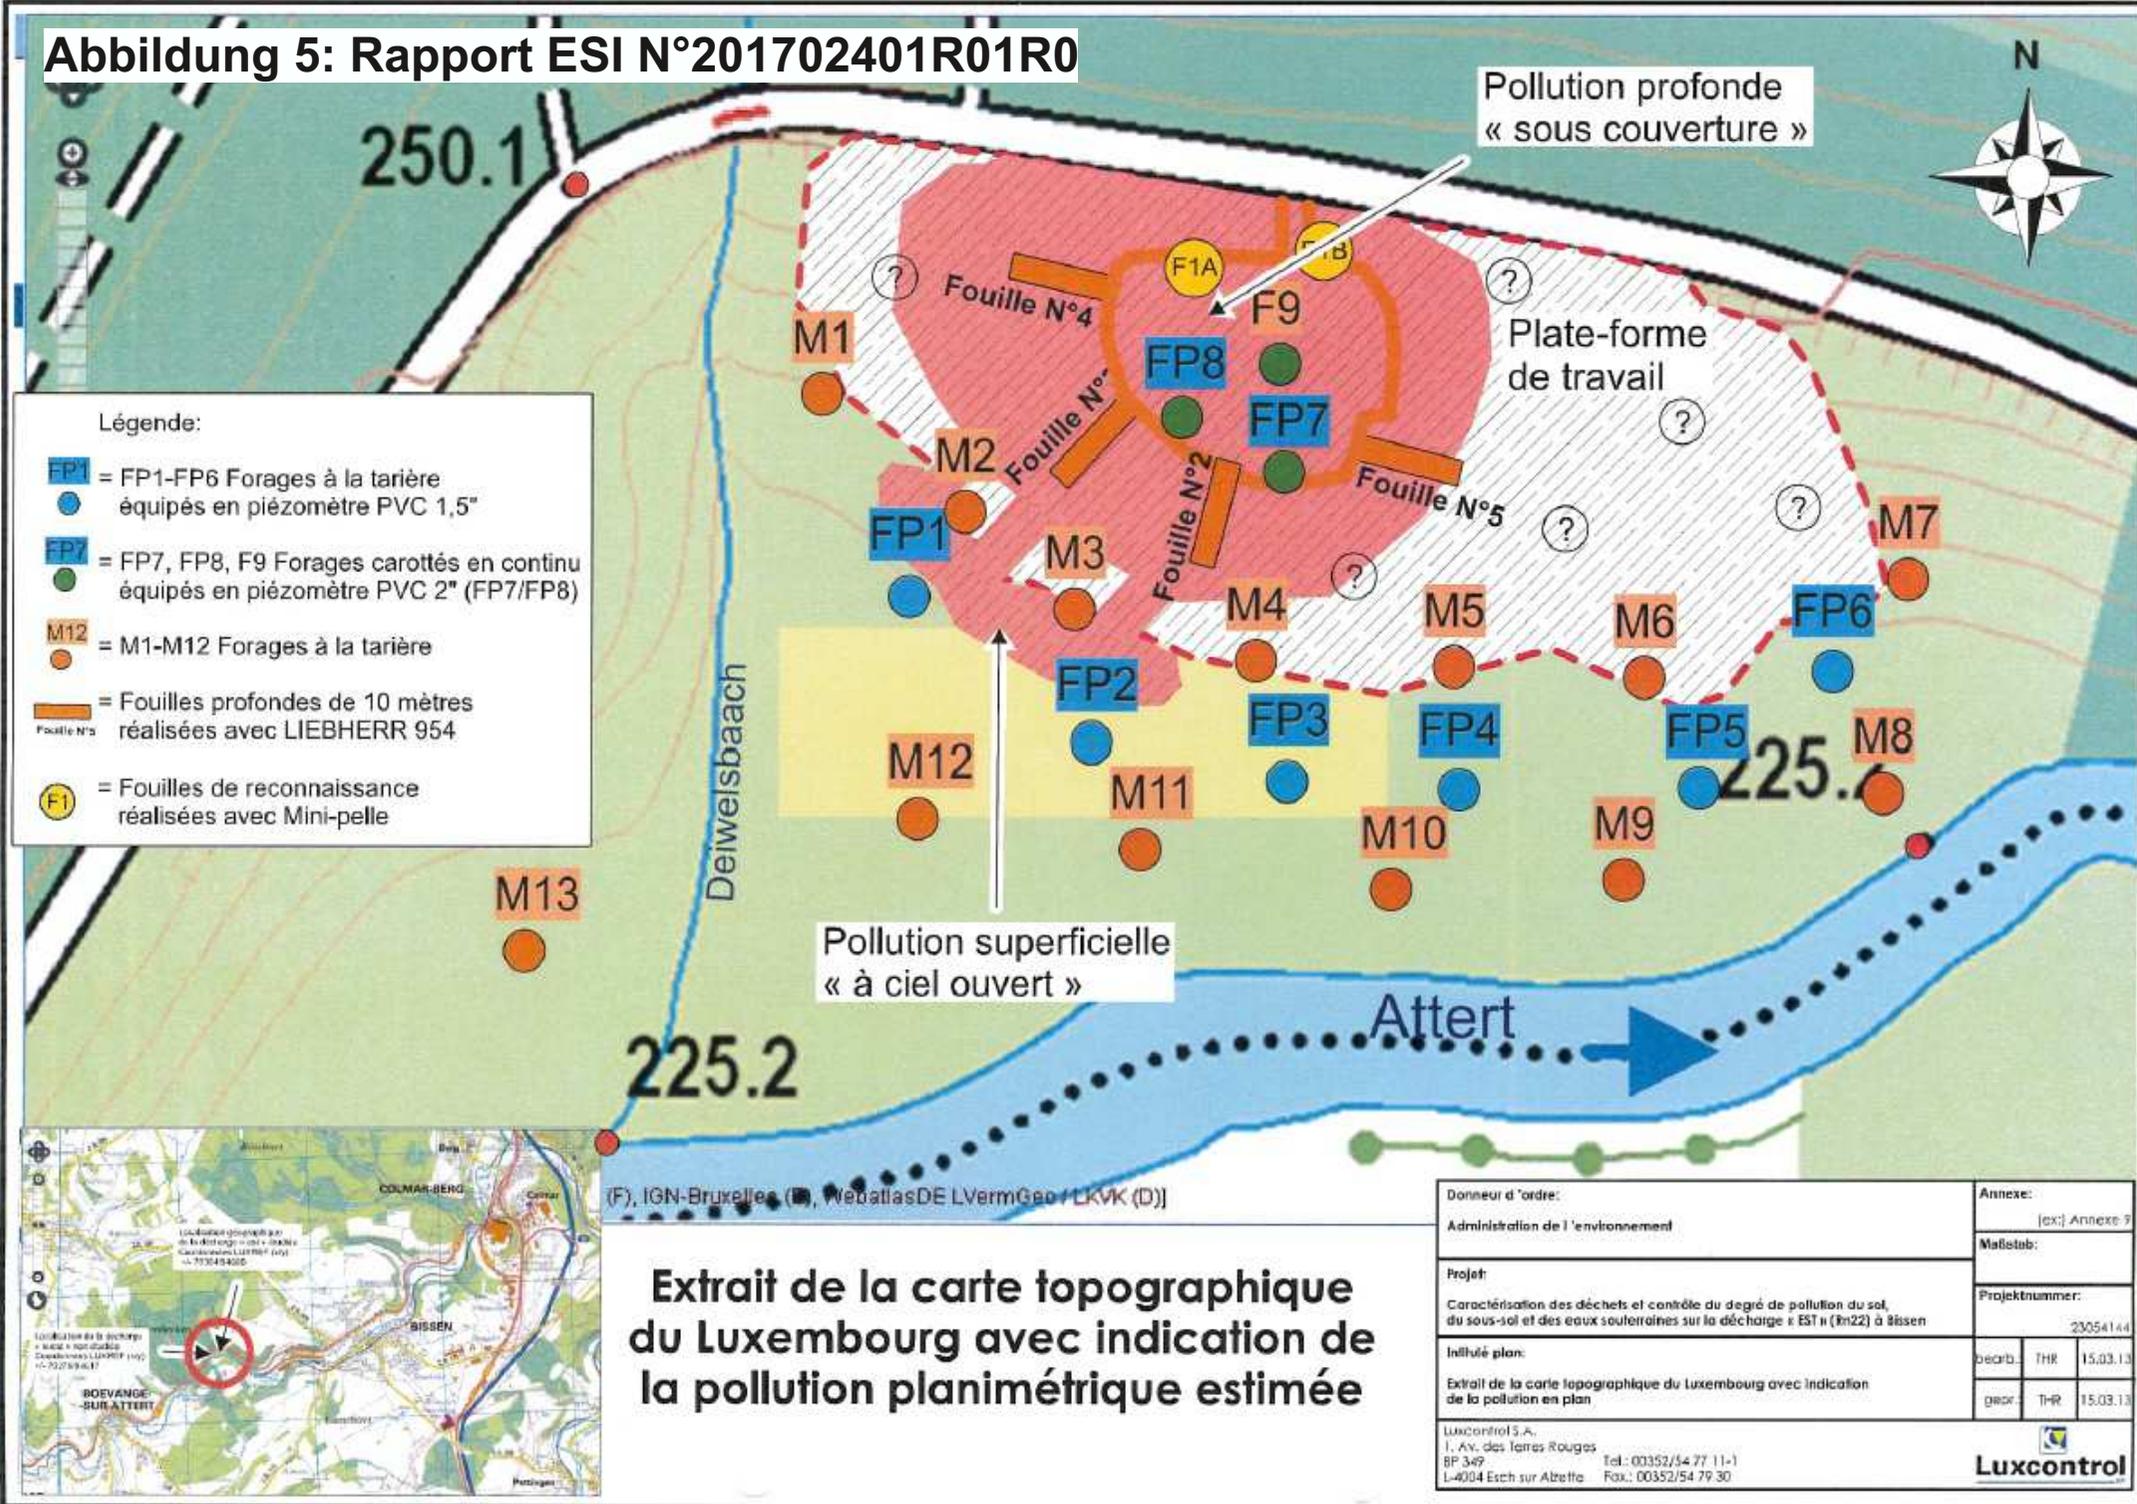
Abbildung 5: Rapport ESI N°201702401R01R0

Zusätzlich wurden mit dem Bagger noch Schürfe in den Deponiekörper erstellt, um einen besseren Eindruck der Ablagerungen zu erhalten. Die Lage und Bezeichnung der Untersuchungspunkte der Studie Luxcontrol sind in der ABBILDUNG 5 diesem Bericht dargestellt.

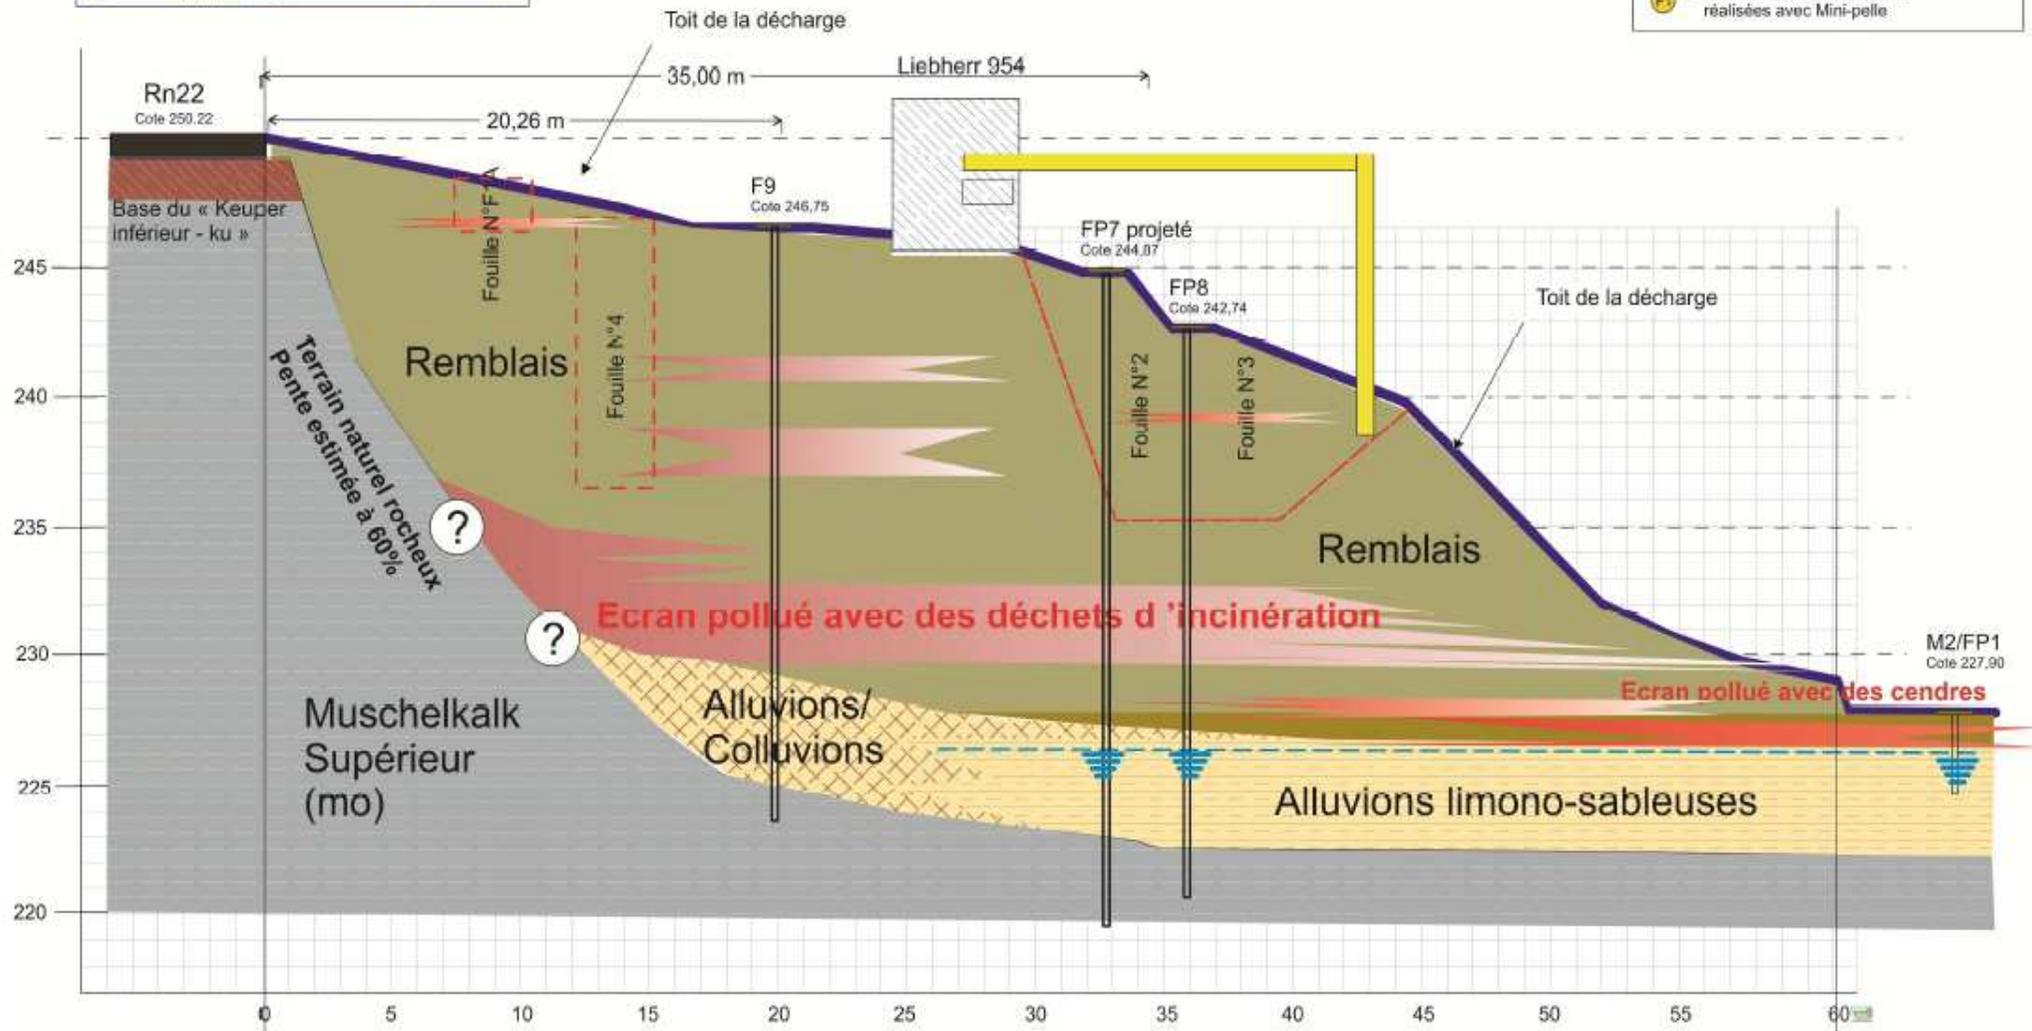
Abbildung 7: Rapport ESI N°201702401R01R0
Planggrundlage: Ram-Ses

Im Rahmen dieser Studie wurde eine Reihe weiterer Proben entnommen und durch chemische Analysen die horizontale und vertikale Ausdehnung der Kontamination vor allem im Bereich des südlichen Böschungsfußes des Deponiekörpers untersucht. Zudem wurde der Impact der Kontamination auf Flora und Fauna untersucht, insbesondere die Bioverfügbarkeit der vorkommenden Schwermetalle. Die Untersuchungspunkte dieser Kampagne sind in dem Plan in ABBILDUNG 7 dargestellt.

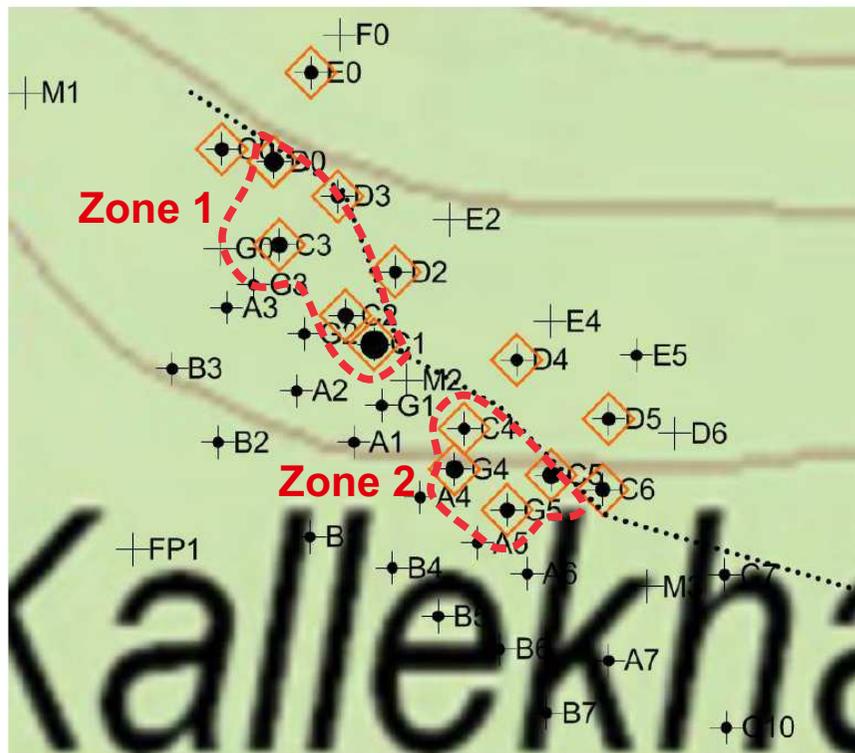
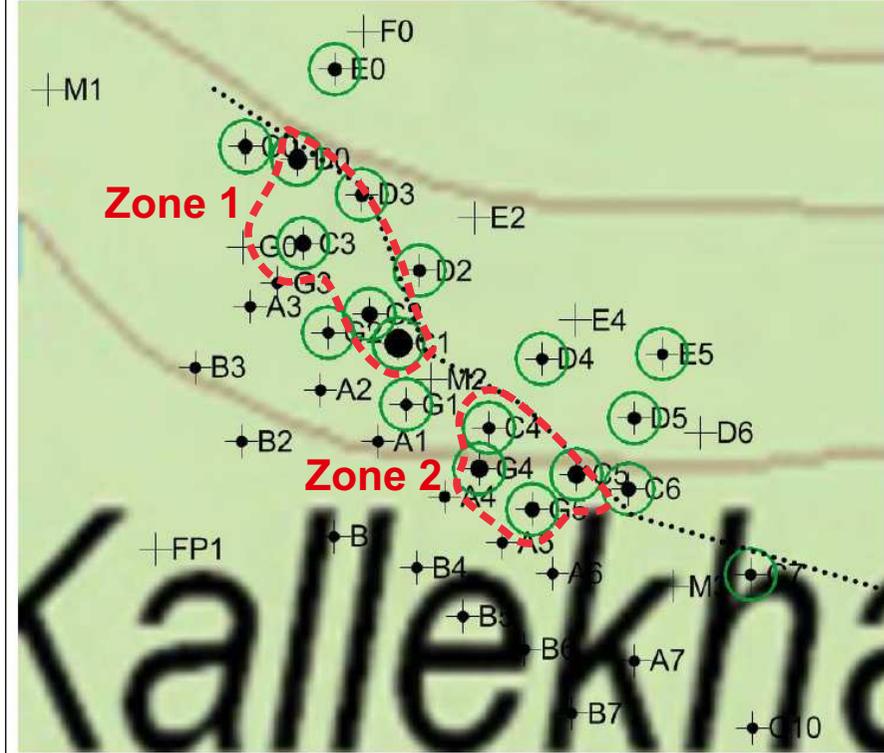
Abbildung 8: Rapport ESI N°201702401R01R0

- Die Analysen bestätigten die Präsenz von Schwermetallen in den Verbrennungsaschen der Altreifen und zeigten eine vornehmliche Kontamination mit Zink. Daneben kommen noch Kupfer und Cadmium in häufig grenzwertüberschreitenden Konzentrationen vor. Untergeordnet sind noch Arsen, Nickel und Chrom zu nennen. Die Untersuchungspunkte mit dem größten Impact hinsichtlich des Zinks sind in ABBILDUNG 8 dargestellt. Da die Zinkkonzentrationen auch mit den Konzentrationen der anderen Schwermetalle korrelieren, steht die Konzentration an Zink stellvertretend für alle anderen vorkommenden Schwermetalle was die relative Höhe der Konzentrationen anbetrifft.

Schematischer Plan mit den Kontaminationsschwerpunkten am Beispiel von Zink aus dem Bericht Ram-Ses N° RISC/14/016/ER-AEV-Bissen von 2016

Concentrations en zinc (cercles pleins noirs dont la taille est directement proportionnelle à la concentration) et identification des échantillons selon l'approche réaliste (losanges orange). La ligne en pointillé noire représente la délimitation de la base du talus de la décharge.

Concentrations en zinc (cercles pleins noirs dont la taille est directement proportionnelle à la concentration) et identification des échantillons selon l'approche conservatoire (cercles verts). La ligne en pointillé noire représente la délimitation de la base du talus de la décharge.

Ergänzt durch ESI: Zonen der durchgeführten Sanierung und Sicherung
