# Inondations région de l'Est

MESURES D'URGENCE ET ÉTAT DES TRAVAUX  
AU NIVEAU DE L'INFRASTRUCTURE ROUTIÈRE

Administration des ponts et chaussées

20 Juin 2018

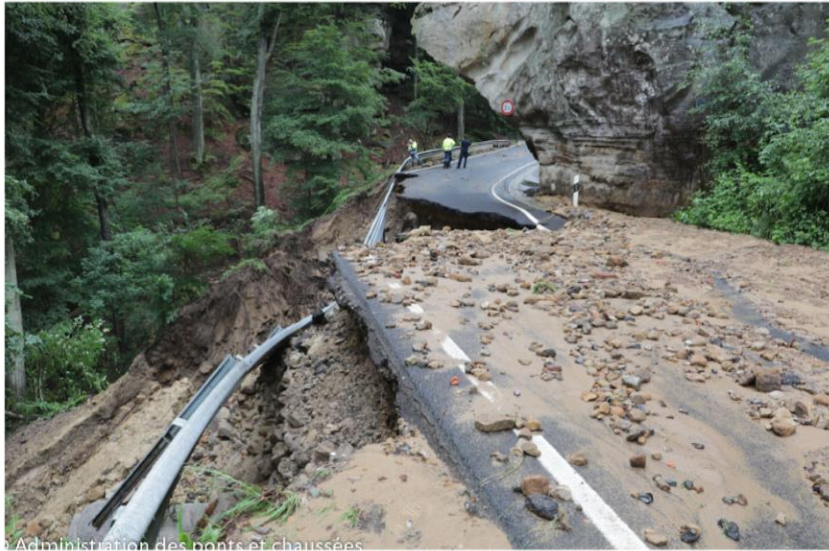
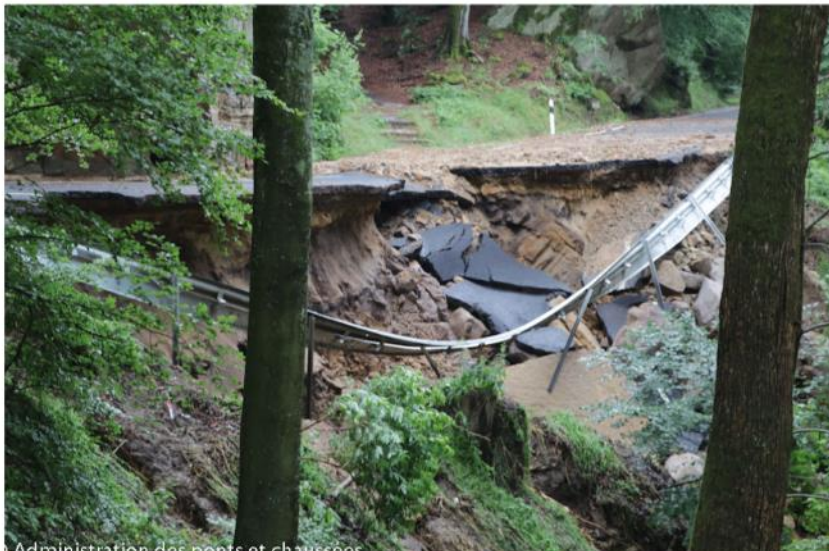
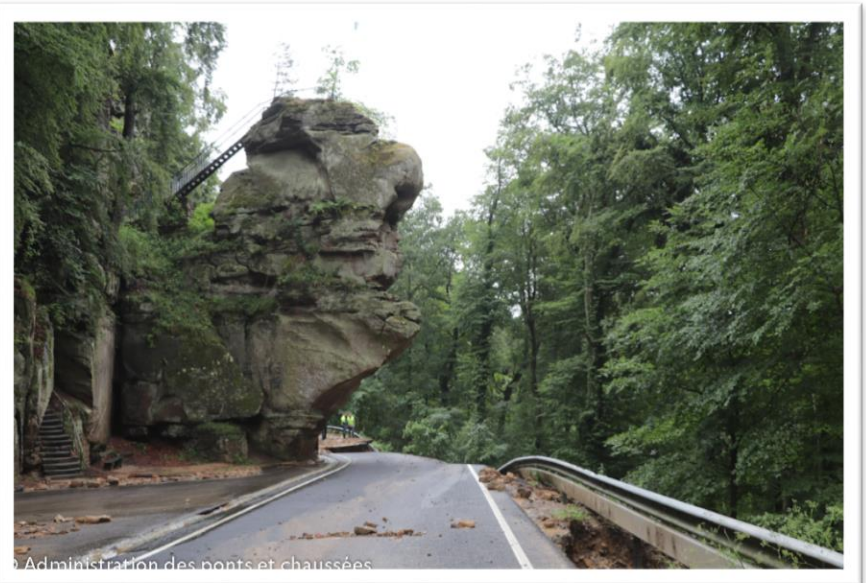
## Situation au CR364, lieu-dit « Priedegtstull »

- Talus érodés;
- Route effondrée.

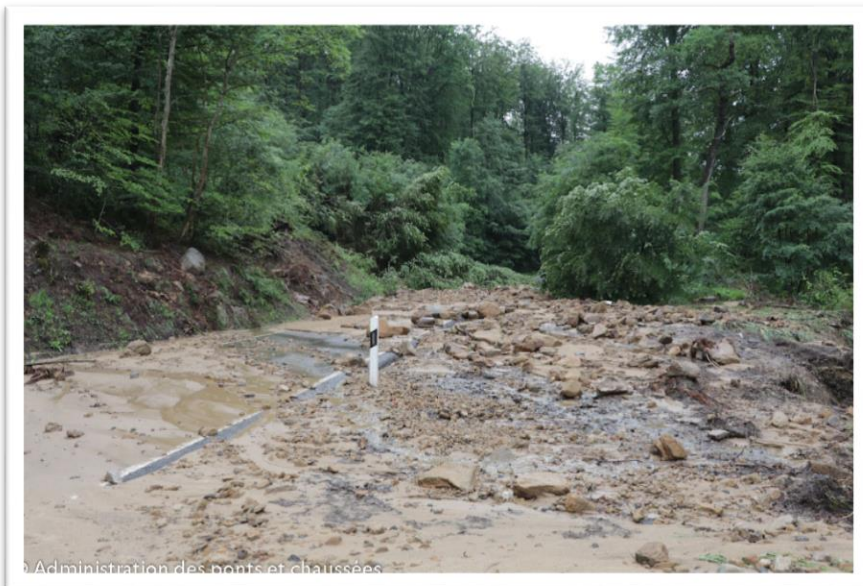
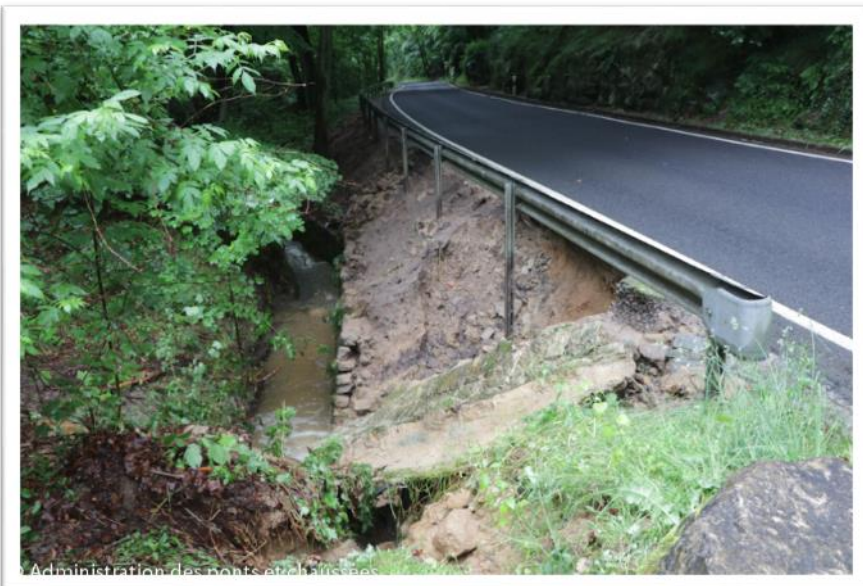
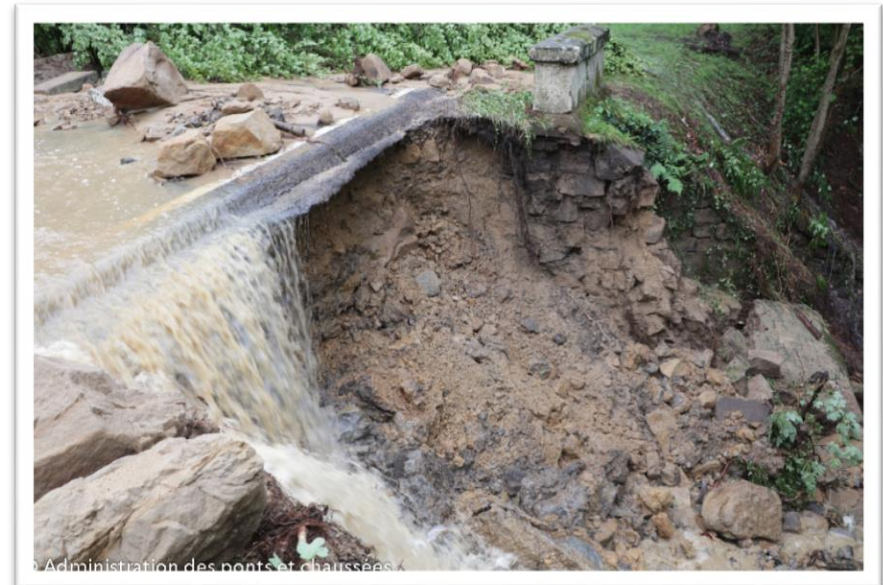
## Situation au CR364 (Vogelsmühle – Berdorf)

- Forte érosion des talus;
- Forte érosion des fossés.

- Les routes barrées (dégâts importants):
  - CR364 (Vogelsmühle-Berdorf);
  - CR364 (Berdorf-Echternach);
  - CR128 Ouvrage d’art N°908 (Haller-Beaufort).

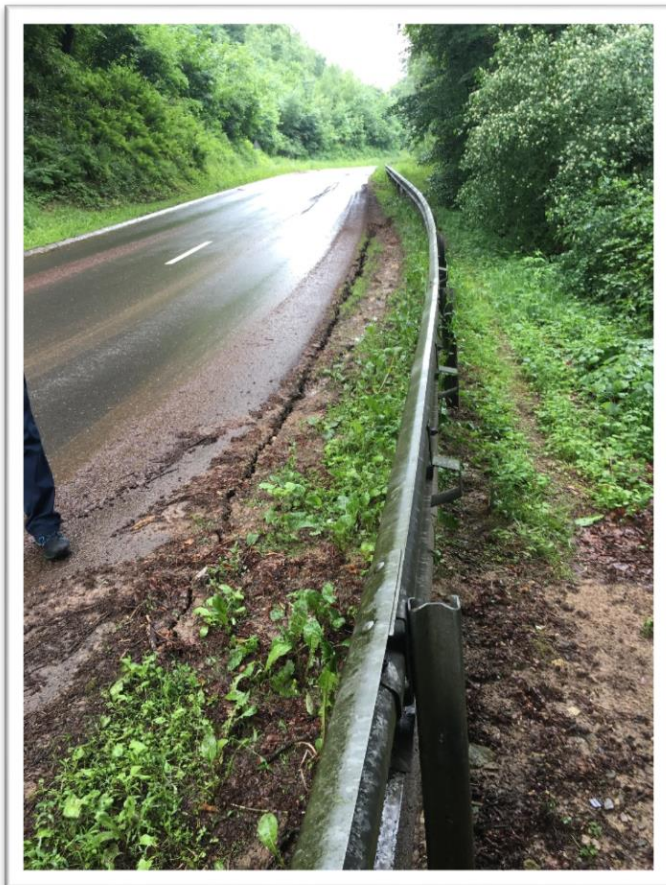
## Situation au CR364 (Berdorf - Echternach)

- Glissements importants
- Le 1er juin 2018:

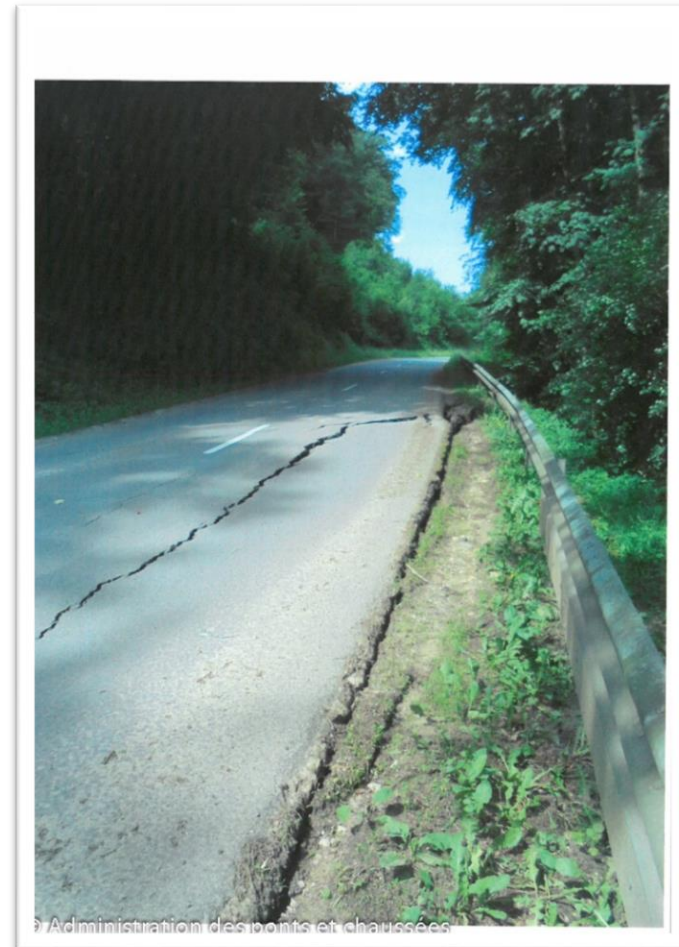
- Après le 2 juin 2018:

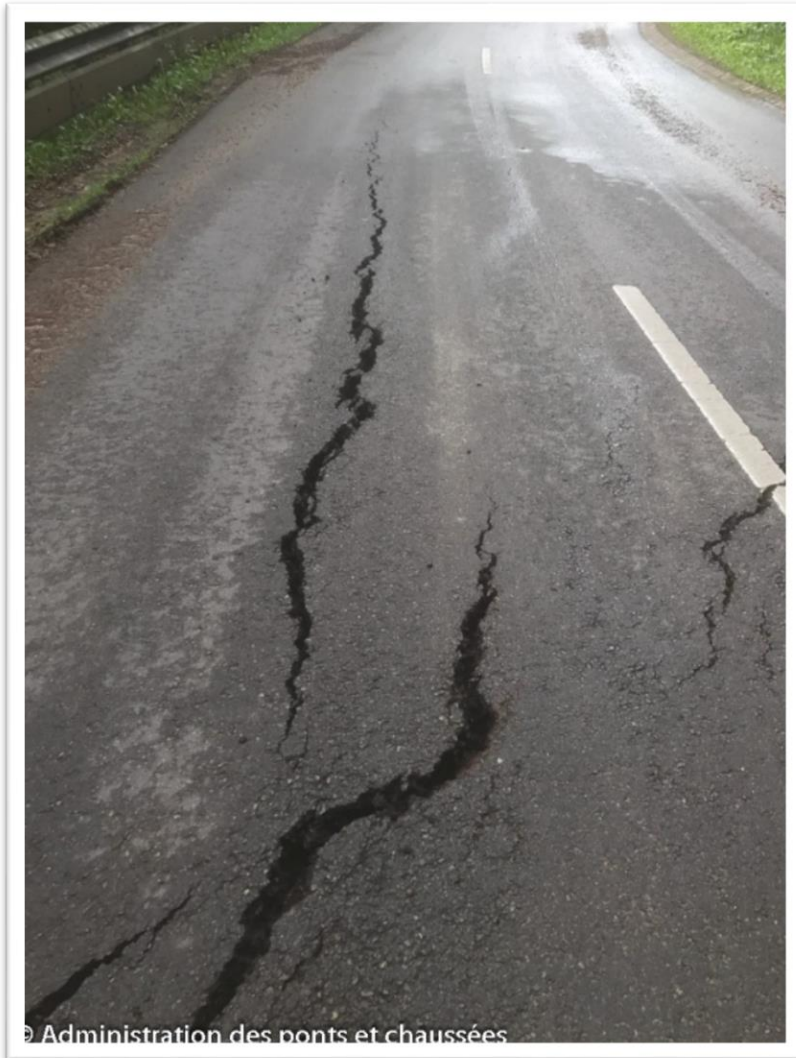
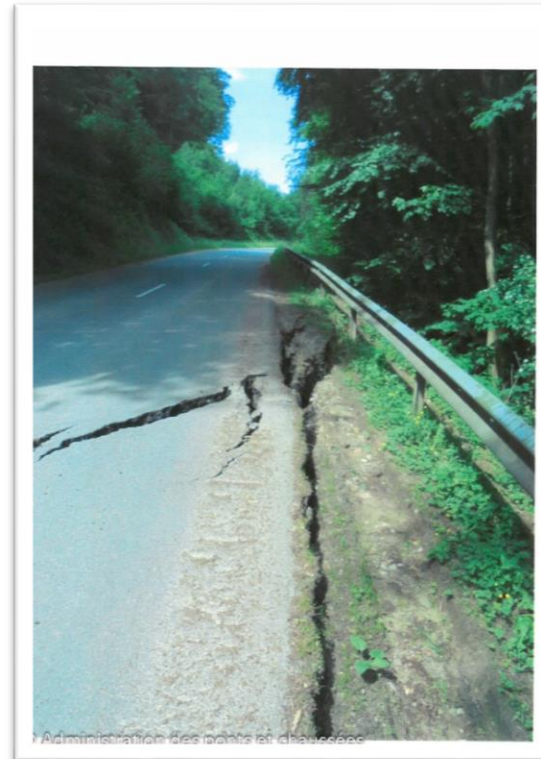
## Situation au CR364 (Berdorf - Echternach)

- Affaissement de plusieurs murs de soutènement (hauteur 4m);
- Erosion des talus;
- **Glissement important affectant tout le CR364.**

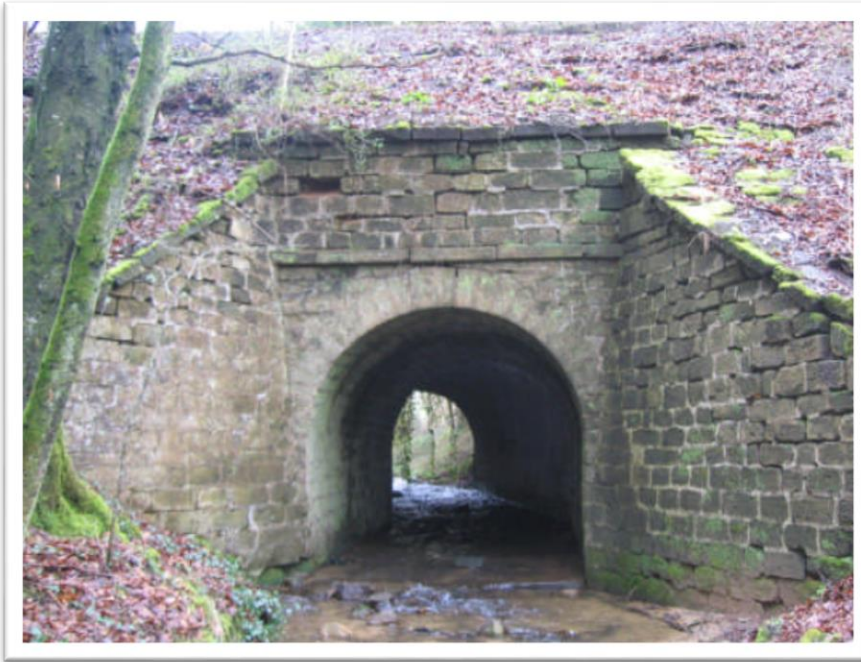
## Situation au CR128, OA908 (Haller – Beaufort)

- Avant :

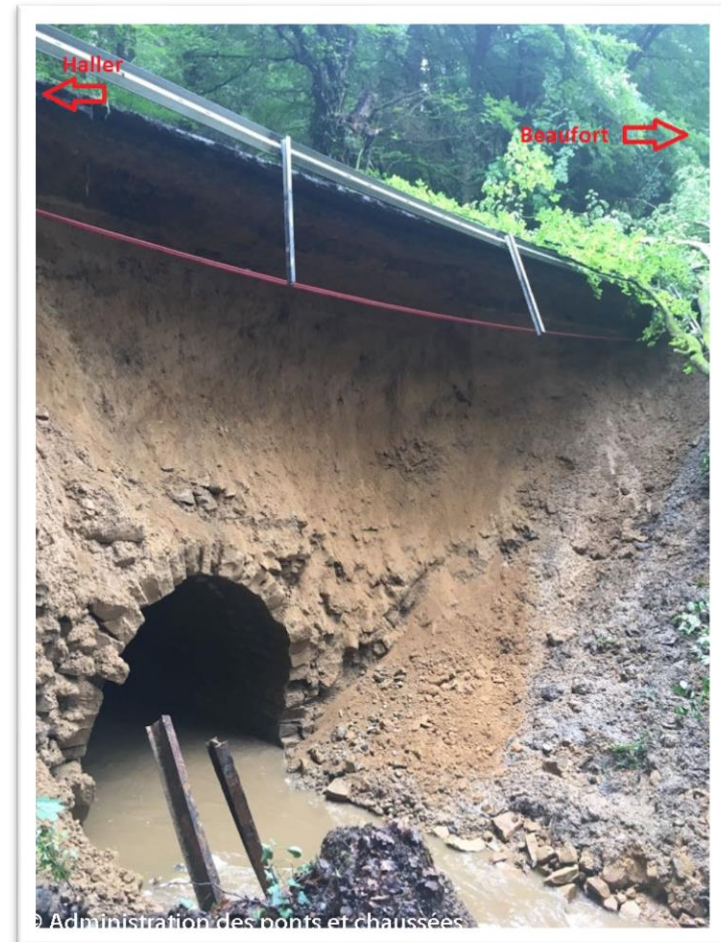
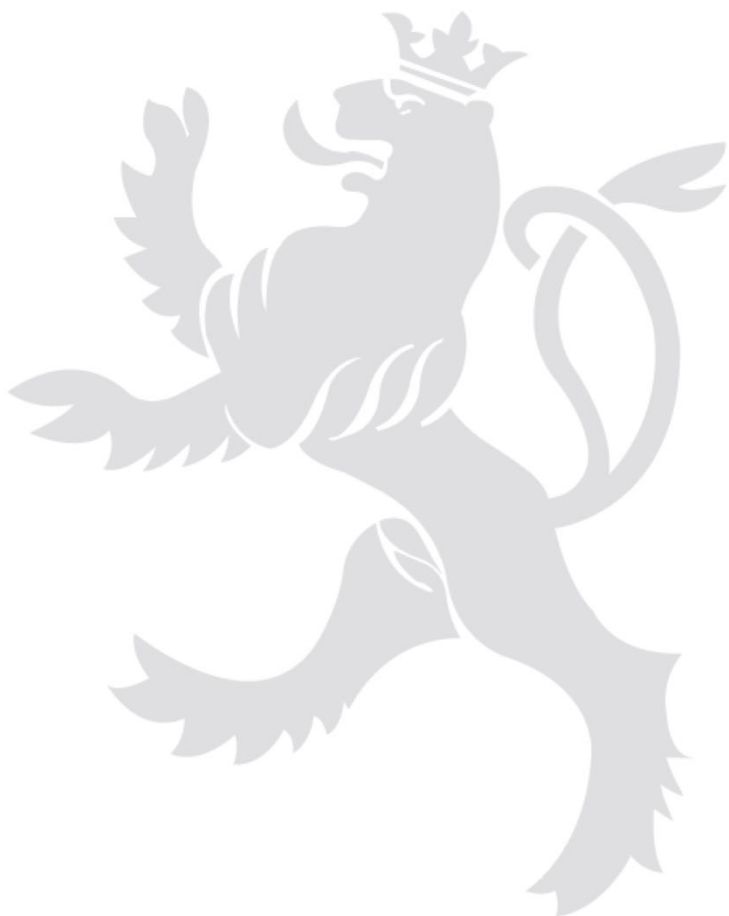
- Après :

- Erosion très importante;
- Destruction complète de l'ouvrage.
