COOPÉRATION ENTRE LES TROIS ADMINISTRATIONS RENFORCÉE : EXEMPLES CONCRETS

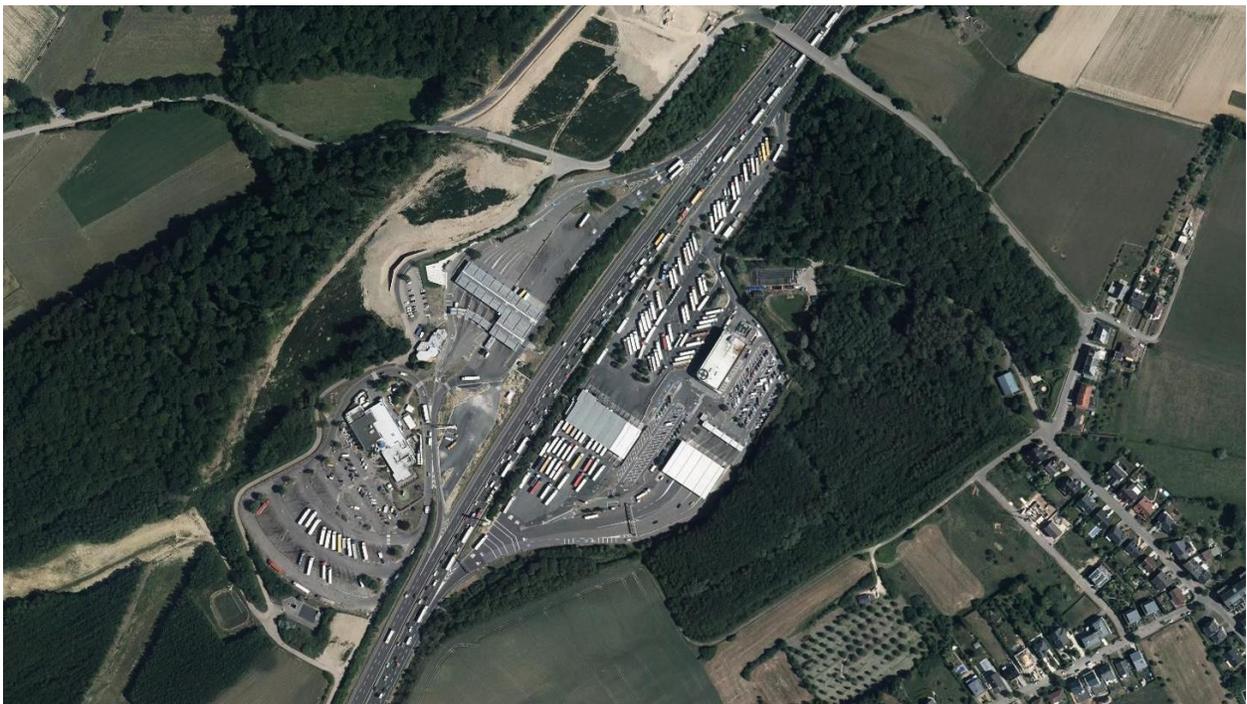
1) AEV/AGE : DOSSIER « AIRE DE BERCHEM »

Suite à la détection d'une fuite considérable du produit « AdBlue » sur les installations de la station-service SHELL à l'Aire de Berchem en été 2016, Madame la ministre de l'environnement a fixé dans un arrêté de mise en demeure les mesures nécessaires pour identifier et limiter l'impact sur l'environnement émanant de cette fuite. Sur ce, l'exploitant avait mis à l'arrêt ses installations de stockage et de distribution d'AdBlue et a fourni les différents rapports et contrôles demandés.

Il s'est rapidement montré que des substances de décomposition potentiellement polluants du produit AdBlue (ammonium, nitrite, nitrate, ...) se sont acheminées vers les bassins de rétention des eaux pluviales de la plate-forme de l'Aire de Berchem. L'exploitant a donc mis en œuvre une collaboration étroite avec l'AEV, l'AGE et l'Administration des Ponts et Chaussées (PCH). Un programme d'adaptation et de

gestion de ces installations existantes a été établi pour éviter qu'une nouvelle dégradation du milieu naturel en aval des bassins se produise.

En ce qui concerne l'installation de stockage et de distribution d'AdBlue, celle-ci a pu être remise en service en novembre 2017, après exécution des travaux de mise en conformité et après la présentation des rapports de réception imposés.

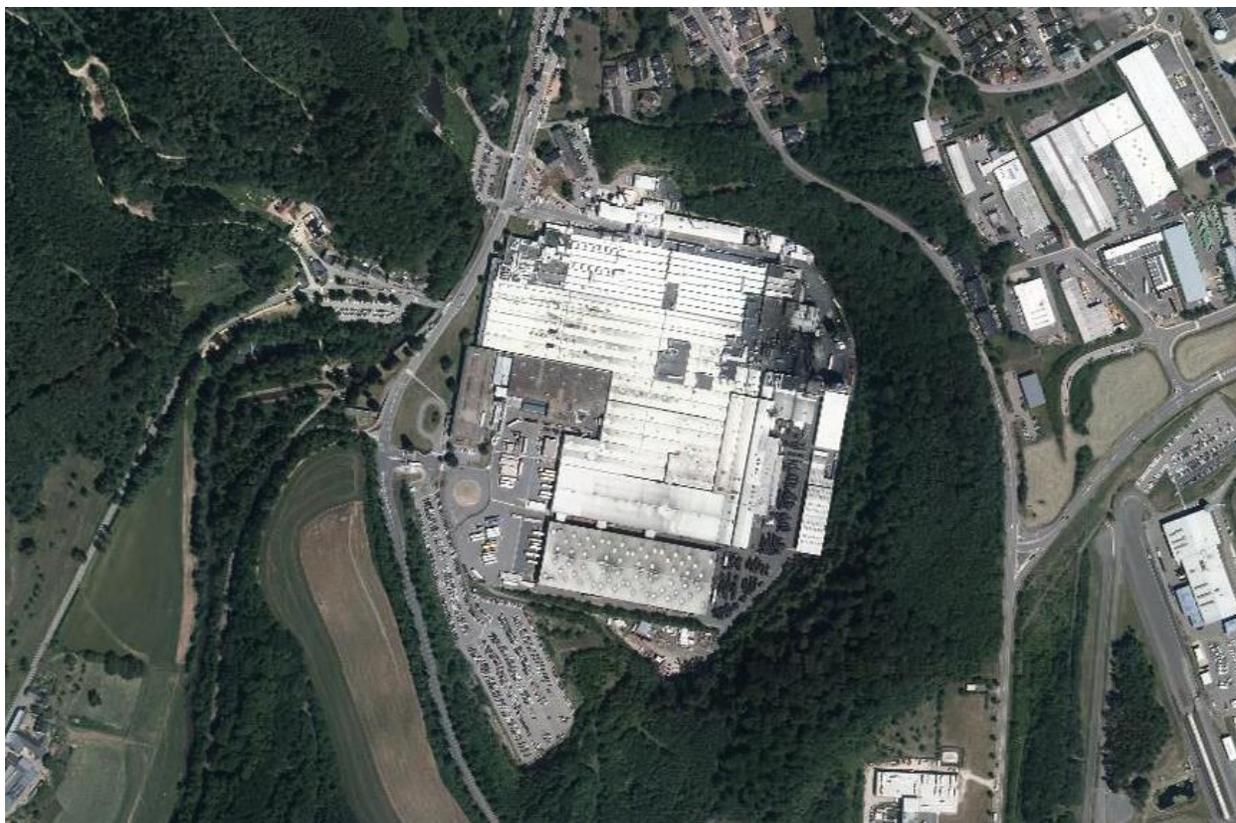
2) AEV/AGE : DOSSIER « GOODYEAR »

En avril 2016 s'est produit à Colmar-Berg une première pollution de l'eau de l'Attert liée à une fuite sur un échangeur de chaleur huile. Une seconde pollution a ensuite eu lieu qui est liée à une fuite d'huile sur la platform « oil tank farm », réservoirs vétustes, connections et tuyauterie pas étanche etc.

- GY a construit sur le canal, à la limite de sa propriété, un équipement muni d'une paroi siphonide destiné à retenir tout écoulement d'huile éventuel. Une surveillance on-line de la qualité de l'eau a été mise en place.
- L'ancienne "oil tank farm" a été démontée et un nouveau parc à huiles a été construit suivant l'état de l'art (mise en exploitation le 01/01/2018). L'ancien parc est en cours d'assainissement.
- GY a fait réaliser, sur l'ensemble de son site, une "étude de risque environnemental" et une "réception environnementale de son autorisation d'exploitation" par un organisme agréé. Les non conformités y constatées ont fait l'objet d'un plan d'actions (pour leur levée) par GY.

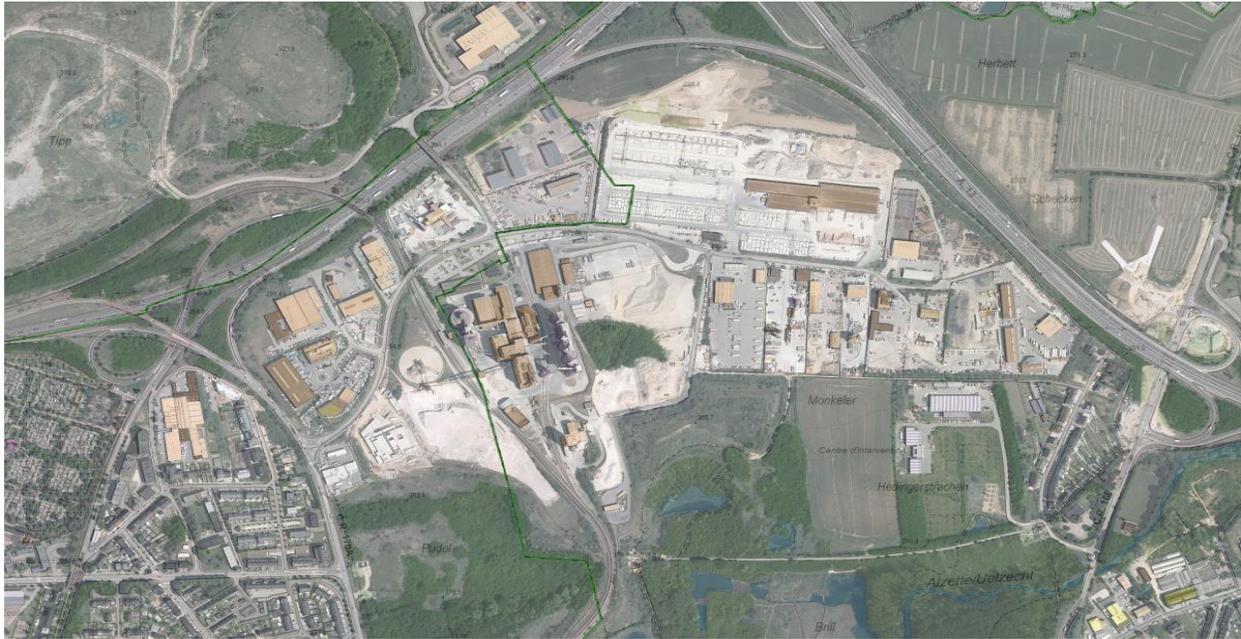
3) AEV/AGE : AFFAIRE « MONKELER »

La zone d'activités Um Monkeler / Dreischen est située sur les terrains des administrations communales d'Esch-sur-Alzette et de Schifflange. Parmi la bonne trentaine d'établissements exerçant leurs activités dans la zone d'activités, 27 exercent des activités industrielles et artisanales. Ces 27 établissements sont soumis aux dispositions relatives aux établissements classés. Actuellement il n'existe pas d'entité de gestion qui encadre cette zone d'activités du fait que le site se situe sur les terrains de deux communes distinctes.

Les établissements ont donc été contrôlés notamment sur leurs conformités en matière d'établissements classés et d'émissions industrielles, sur leur conformité en matière de collecte et d'évacuation des eaux, sur la conformité des revêtements des aires de stockage et des voies de circulation.

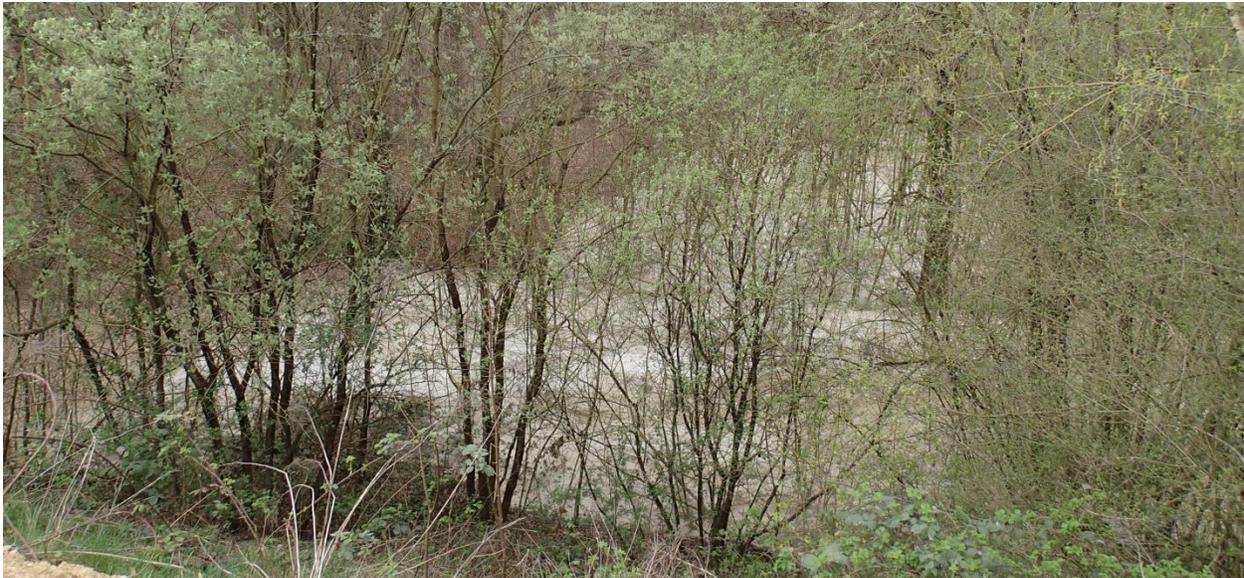
4) AEV/AGE/ANF : DEVERSEMENT DE BETON DANS FORET PRES DE FINDEL

En février 2014 a eu lieu un déversement accidentel de boues de béton dans la forêt située en aval du site de la société Béton et Matériaux s.a.. L'eau en provenance du bassin de rétention pour eaux pluviales avait été évacuée par pompage dans la forêt par un employé de la société.

La société a pris en charge par la suite la décontamination et l'excavation ainsi que la remise en état du site. De nombreuses interventions des agents des trois administrations, agissant en étroite collaboration, ont eu lieu durant cette période. Aujourd'hui le site est complètement remis en état.

En outre, la société a dû prendre plusieurs mesures préventives pour qu'un tel incident ne se produise plus.

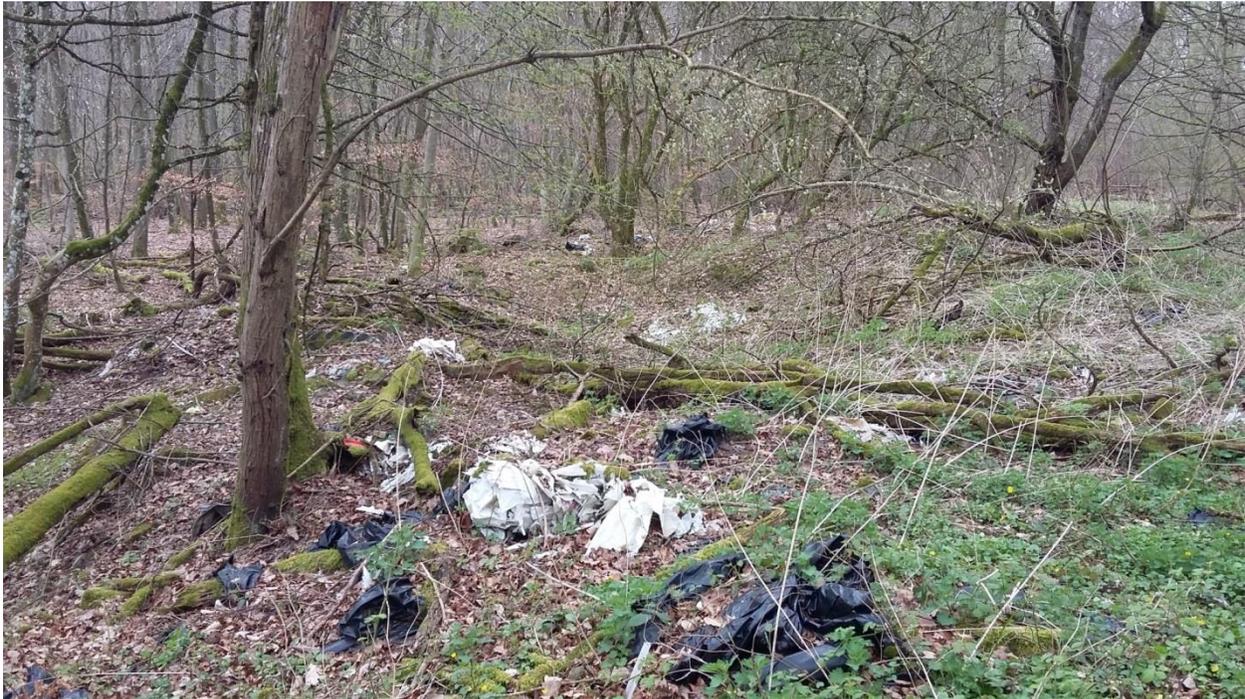
5) ANF/AEV : « 617 ANCIENNES DECHARGES ANALYSEES – SUITE EN COLLABORATION AVEC LES COMMUNES »

Avant la gestion contrôlée des déchets au Luxembourg, les différents villages et villes du Luxembourg ont entretenu des décharges pour gérer leurs déchets. Tous types de déchets y ont été éliminés (ménagers, industriels, de construction,...) De nos jours ces décharges ne sont plus exploitées. Leurs surfaces ont été le plus souvent recouvertes avec des déblais et matériaux de construction inertes. Or, la structure de ces décharges ainsi que l'effet des précipitations annuelles ont conduit à une érosion de certaines surfaces, ce qui finalement a rendu visibles d'anciens déchets. Dans d'autres cas, la stabilité du corps de la décharge est mise en cause.

La majorité des décharges sont dans un bon état et ne présentent aucun problème. Or, l'analyse des rapports d'inspection par l'AEV a permis de détecter un total de 18 cas problématiques qui se caractérisent majoritairement par les problèmes d'érosion et de glissement. A ceci s'ajoute que l'apparition de déchets de surface motive des personnes à y déposer clandestinement leurs déchets. Dans certains cas, il a

également été constaté que des dépôts organisés de déchets se font toujours sur ces décharges fermées.

Toutes les décharges problématiques font l'objet d'un rapport et seront remis en état dans les meilleurs délais, ceci en collaboration avec les communes concernées. Les sites prioritaires ont été définis selon la gravité de la situation et l'AEV est en concertation avec les communes concernées. En tenant compte des développements passés, il est prévu de répéter une telle évaluation à un rythme décadaire.
