Vorstellung des 3. Bewirtschaftungsplans

Dr. Jean-Paul Lickes

22. September 2022

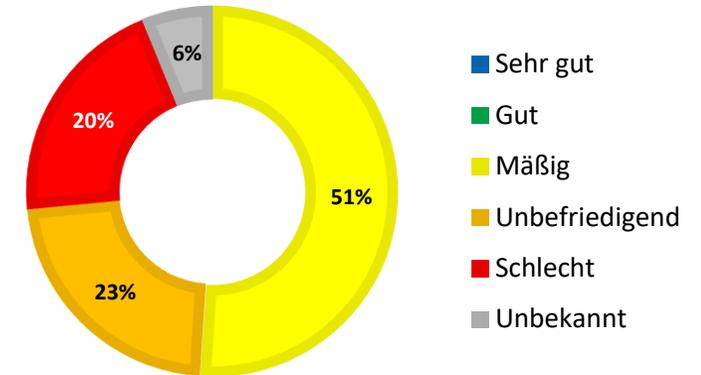
Ökologischer Zustand

- Die Bewertung des **ökologischen** Zustandes bzw. Potenzials der Oberflächenwasserkörper umfasst eine Vielzahl an unterschiedlichen Parametern : **Biologie, Physiko-Chemie, Hydromorphologie**

→ **kein** natürlicher Oberflächenwasserkörper befindet sich in einem **guten ökologischen** Zustand

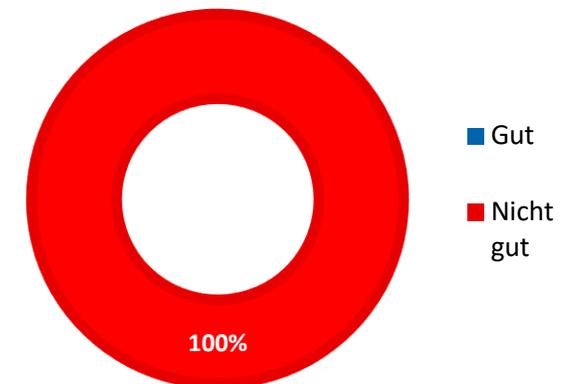
Chemischer Zustand

- Die Bewertung des **chemischen** Zustandes der Oberflächenwasserkörper basiert auf einer Liste von 45 sogenannten prioritären und prioritären **gefährlichen Stoffen**

→ **kein** Oberflächenwasserkörper befindet sich in einem **guten chemischen** Zustand

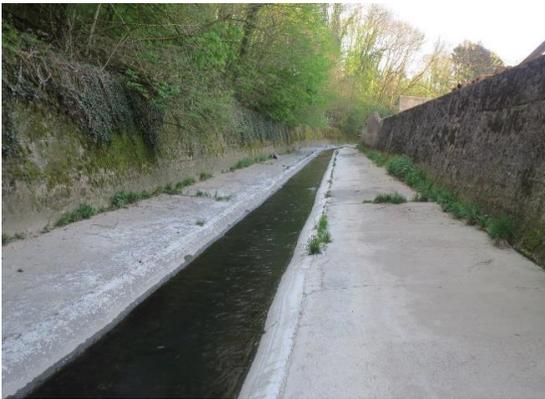
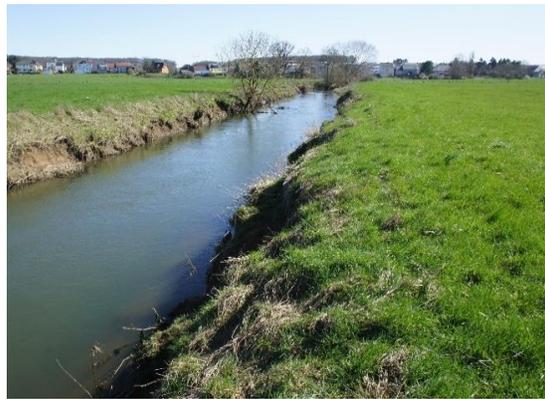
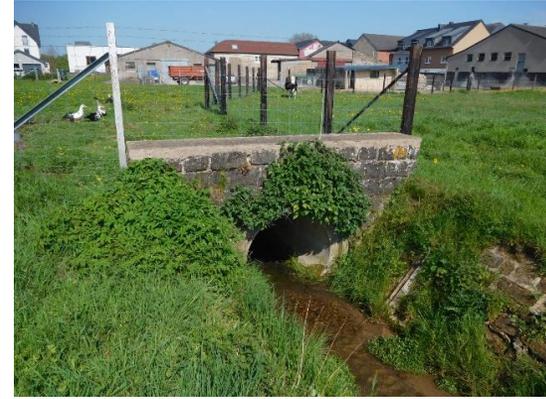
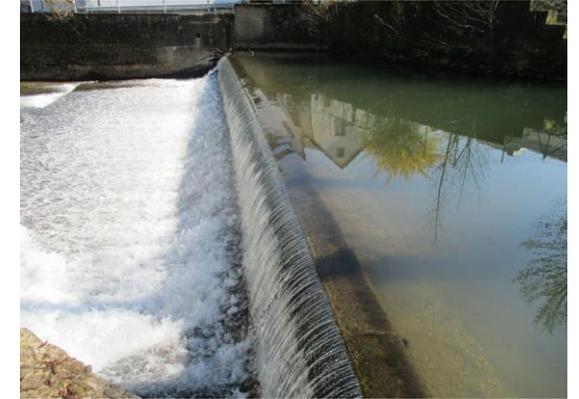
- **Ursachen** für das Nichterreichen des guten ökologischen Zustandes:
 - Eingetiefe oder verbaute Gewässer
 - Hindernisse in den Gewässern (Verrohrungen, Wehre, ...)
 - fehlende Habitate, hohe Gewässertemperatur, Verschlammung und fehlende Fließgeschwindigkeit, ...
 - Einleitungen aus der Landwirtschaft (z. B. Düngung, Pestizide), kommunalen Kläranlagen, Industrie, ...

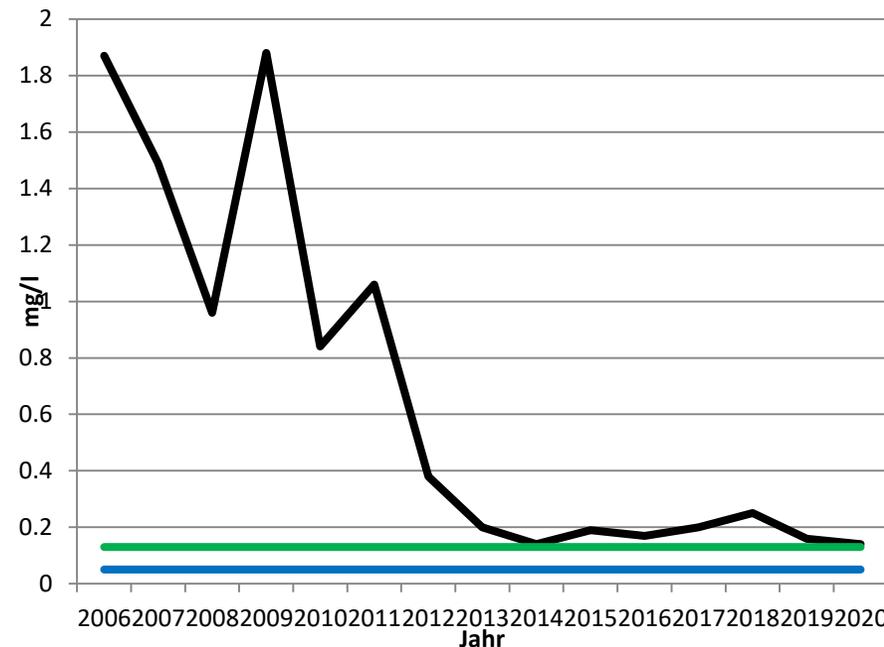
Jahresdurchschnittskonzentrationen von Ammonium an der Station ALZETTE-Ettelbruck von 2006-2020

- Fallbeispiel: Ammoniumkonzentration in der Alzette
- Die **positive Wirkung** der im Zeitraum 2006-2020 umgesetzten Maßnahmen im Einzugsgebiet der Alzette ist **erkennbar**
- Ausbau und Bau von neuen Kläranlagen (KA) unter anderem:
 - Modernisierung und Ausbau der KA Bettembourg 2009 (95.000 EH)
 - Modernisierung und Ausbau der KA Kopstal 2010 (8.000 EH)
 - Modernisierung und Ausbau der KA Beggen 2011 (210.000 EH)
 - Modernisierung und Ausbau der KA Hesperange 2011 (26.000 EH)
 - Bau der neuen KA Dondelange 2011 (3.500 EH)
 - Modernisierung und Ausbau der KA Mersch 2016 (70.000 EH)
- Bau von Regenüberlaufbecken, Pumpwerken und Schmutzwassersammlern mit Außerbetriebnahme der nicht mehr dem Stand der Technik entsprechenden Regenüberläufe und mechanischen Kläranlagen

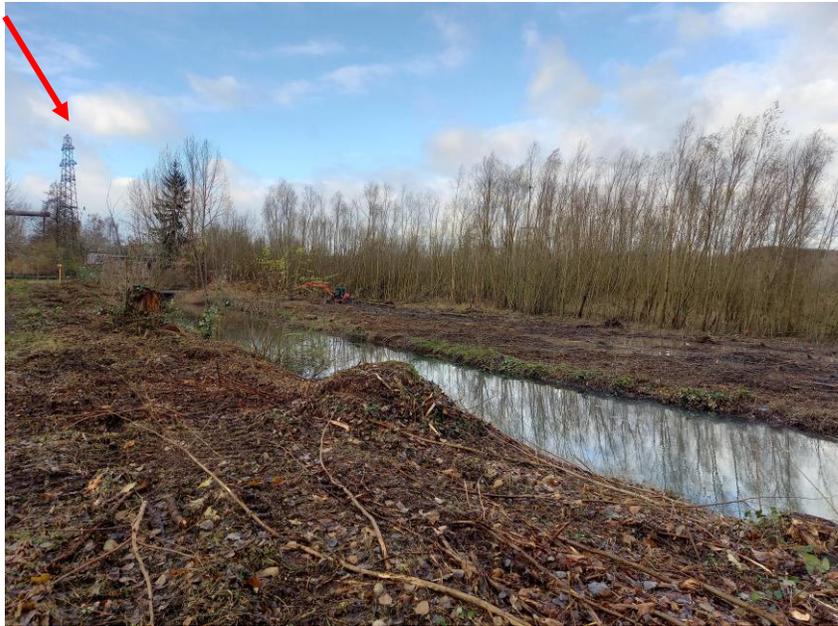
- Vorher -

Renaturierung der Alzette “am Pudel”

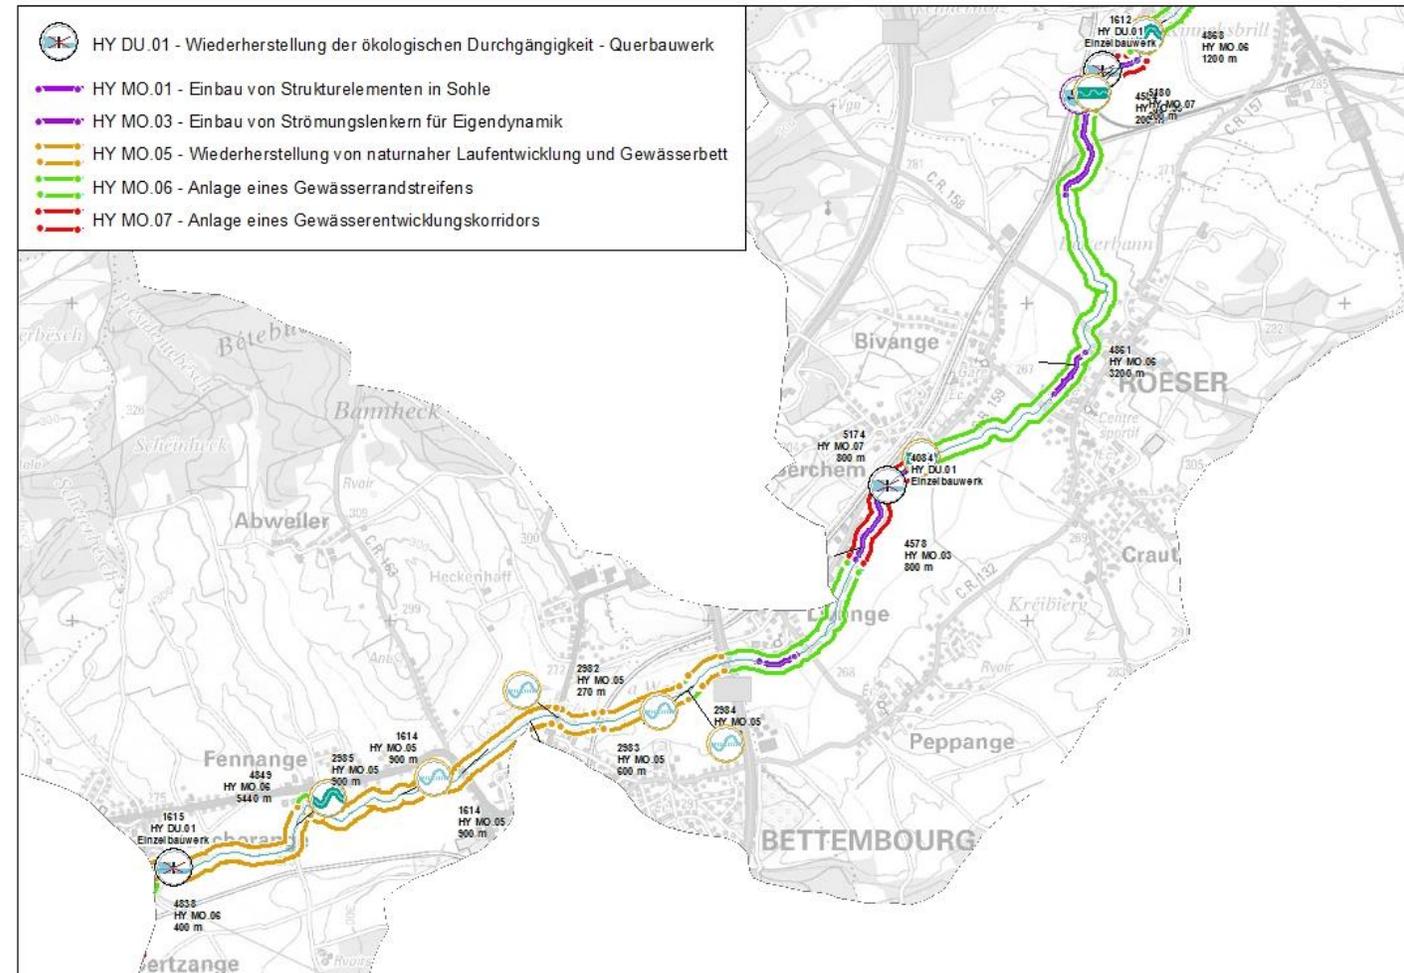
Lösungen im Bereich der Hydromorphologie für den Gewässerabschnitt zwischen Hüncherange und Alzingen (OWK VI-4.1.1.b):

- Wiederherstellung der ökologischen Durchgängigkeit an **3 Bauwerken**
- Wiederherstellung von naturnaher Laufentwicklung und Gewässerbett auf ca. **5.5 km**
- Anlage von Gewässerrandstreifen auf ca. **10 km**
- Sicherung und Erweiterung natürlicher Überflutungsräume und Augewässer
- ...

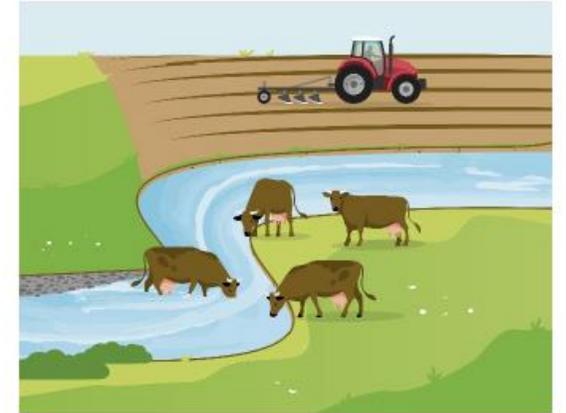
Vorher: Unbeschattetes Gewässer in freier Landschaft mit Nutzung bis an Gewässerkante.

- Ziel ist die Anlage eines beidseitig mindestens 5 m breiter abgezügelter, nutzungsfreier Gewässerrandstreifen mit schattenspendenden und strukturgebenden Gehölzen
- Umsetzung erfolgt durch Maßnahmen der Flächensicherung und Vegetationsentwicklung
- Gewässerökologische Bedeutung der Maßnahme:
 - Schutz vor Einflüssen angrenzender Nutzungen (Nährstoffe, Viehtritt, ...)
 - Möglichkeit der eigendynamischen Entwicklung
 - Hochwasserschutz durch Verringerung der Fließgeschwindigkeit
 - Beschattung

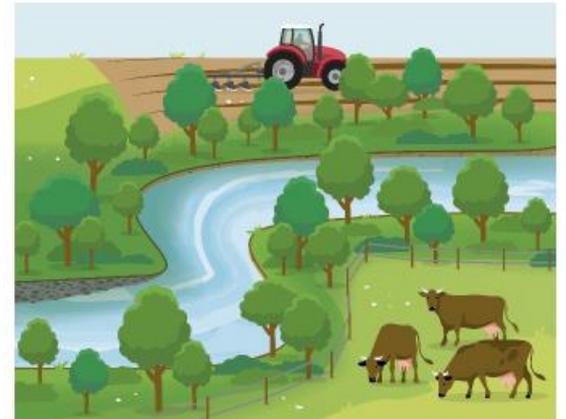
Nachher: Beschattetes Gewässer mit Gewässerrandstreifen und abgegrenzter Umfeldnutzung.

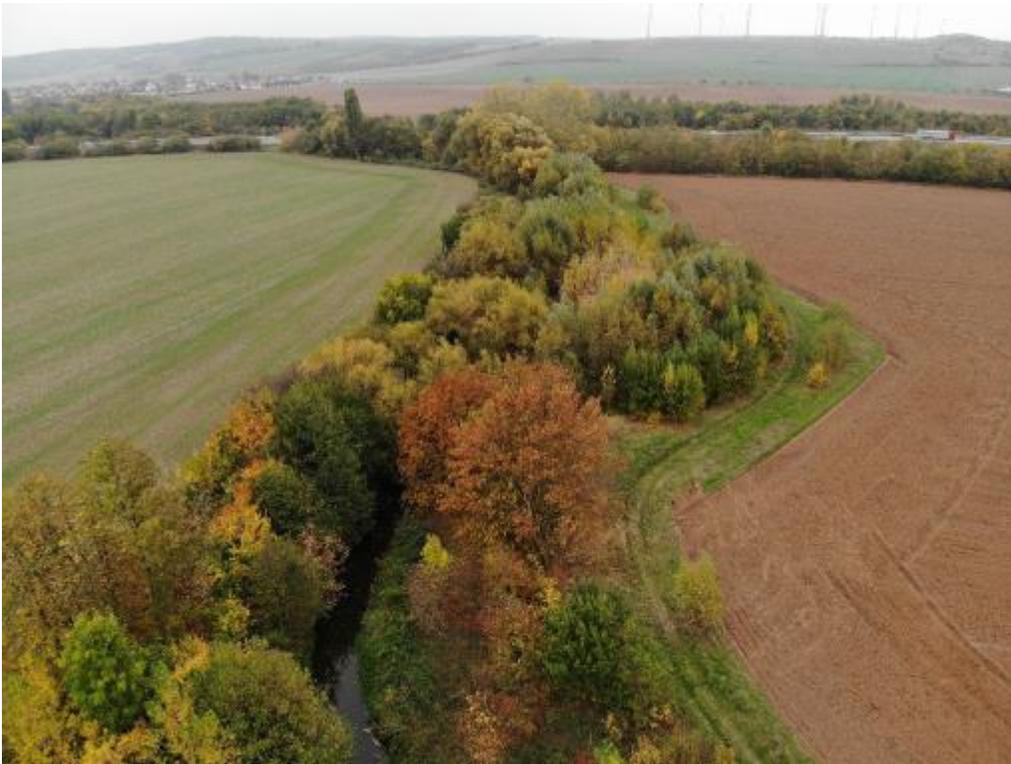
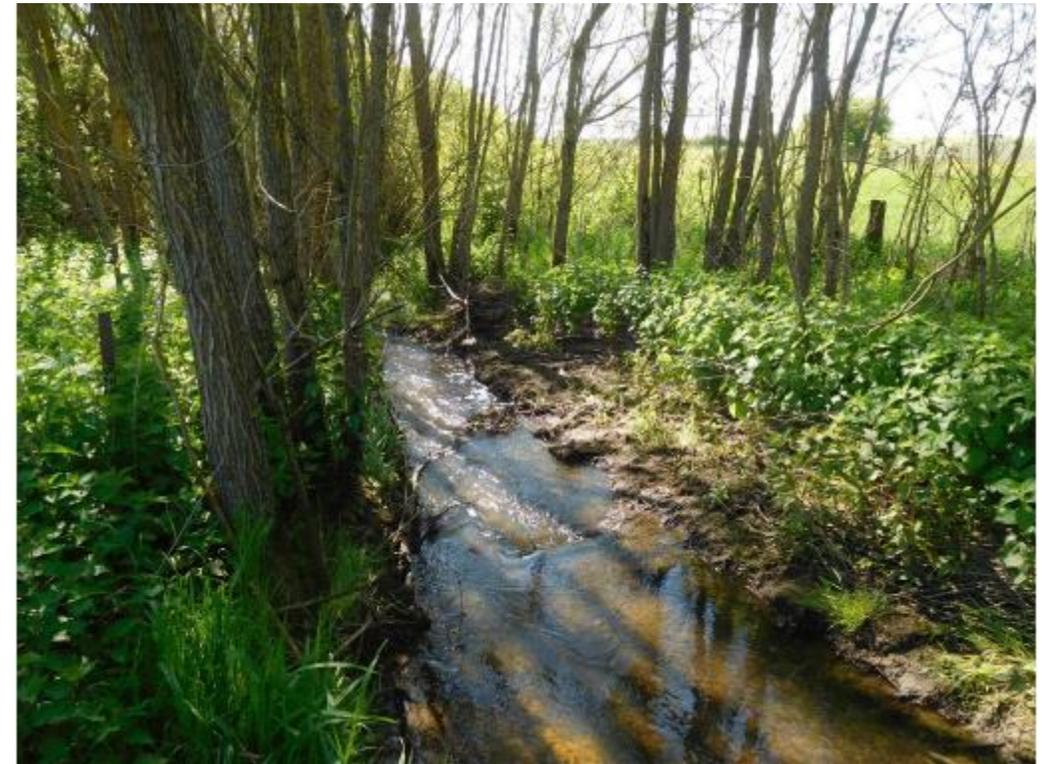
- Beispiel: Anlage eines Gewässerrandstreifens (HY MO.06)

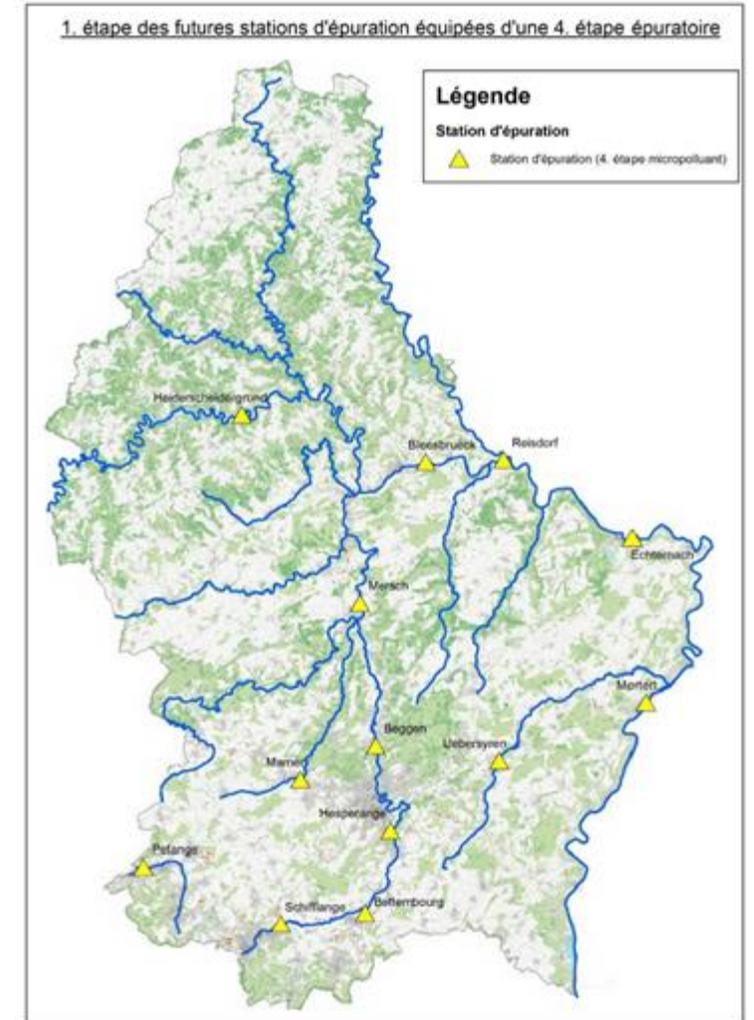
- Beispiel: vierte Reinigungsstufe
- Ziel = gezielte Elimination von Mikroverunreinigungen wie beispielsweise Arzneimittelrückstände oder Pflanzenschutzmittel
- Im Rahmen einer Studie wurden 13 Kläranlagen festgehalten für die das Nachschalten einer vierten Reinigungsstufe sinnvoll ist. Hierzu zählen alle Kläranlagen an der Alzette.
- Die Abwasserverbänden haben weitere Kläranlagen vorgeschlagen, **aktuell** sind **insgesamt 47 Machbarkeitsstudien** geplant, davon sind einige bereits abgeschlossen und die Planungen zu den ersten großtechnischen Umsetzungen laufen.
- vierte Reinigungsstufen sind nur ein Teil der Lösung
